**Entwurfs- und Genehmigungsplanung im Projekt „Revitalisierung von Teilflächen des Siebendorfer Moores**

**Standortsicherheitsgutachten Hauptdamm Siebendorfer Moor, erstellt von GIG Gesellschaft für Ingenieurgeologie mbH**

## **Standortsicherheitsgutachten**

### **Hauptdamm Siebendorfer Moor**

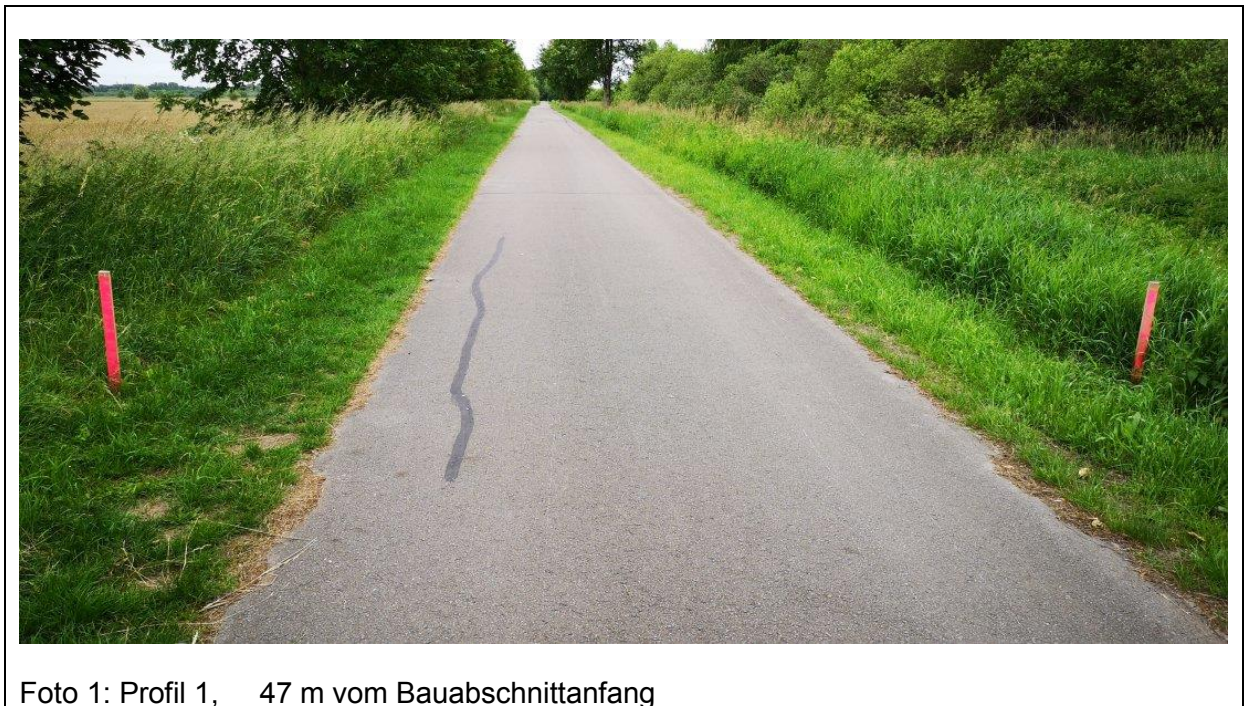
Foto 1: Profil 1, 47 m vom Bauabschnittanfang

Profil 1 (BS1 – BS4) wurde im Bereich des Dammes mit den größten Geländehöhenunterschieden von bis zu 2,52 m zwischen der Grabensohle (39,44 m HN) und der Dammkrone (41,96 m HN) festgelegt. Die Asphaltdecke im Bereich Profil 1 (Foto 1) weist keine bzw. sehr kleine Risse und Absackungen auf. Es sind keine Böschungsbrüche bzw. Rutschungen zu erkennen.

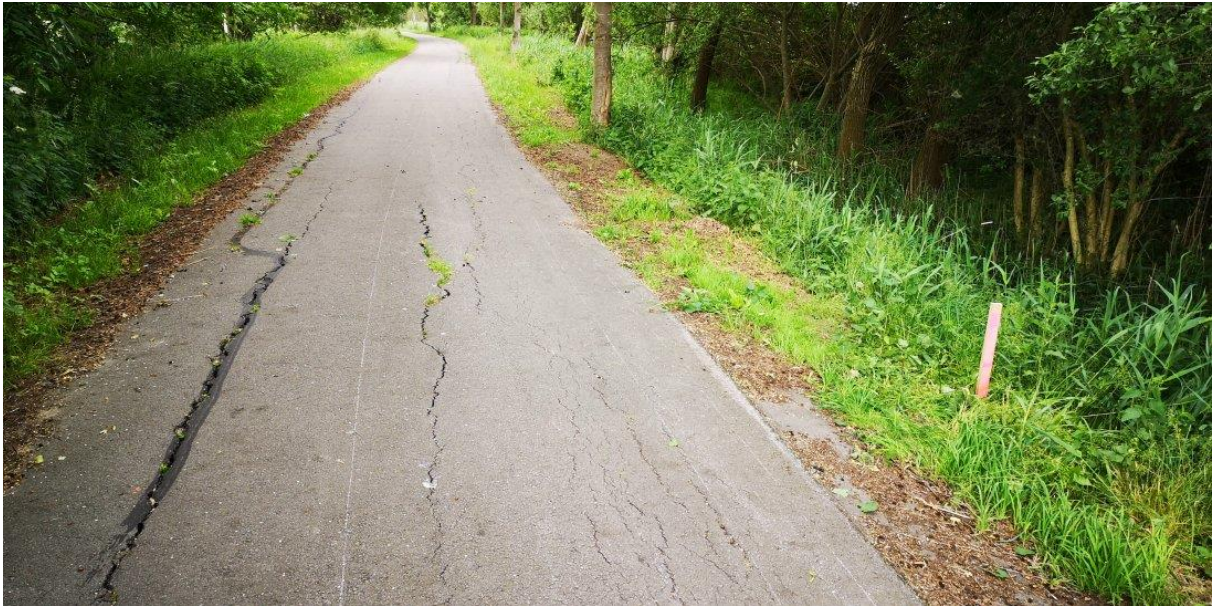
Foto 2: Profil 2, 552 m vom Bauabschnittanfang

Die Profile 2 (Foto 2) und 3 (Foto 3) wurden in Dammbereichen mit sichtbaren Rissen in der Asphaltdecke und Absackungen festgelegt, die auf Konsolidierungen der hier anstehenden organischen Böden hindeuten. Es sind aber keine Böschungsbrüche bzw. Rutschungen zu erkennen.

Die organischen Böden der Schichten 2 (Torf) und 3 (Mudde) sind aufgrund der bodenmechanischen Eigenschaften sehr kompressibel und können nur als sehr gering tragfähiger Baugrund eingestuft werden. Nach den uns vorliegenden Informationen wurden in den letzten 20 Jahren keine nennenswerten baulichen Veränderungen am Hauptdamm vorgenommen. **Die vorhandenen Straßenschäden durch die Risse sind aus geotechnischer Sicht auf die Primär- und Sekundärsetzungen in den organischen Böden zurückzuführen.**

Es ist auch mit weiteren geringfügigen Sekundärsetzungen **ohne** Revitalisierungsmaßnahmen infolge von sich fortsetzenden Zersetzungsprozessen in den organischen Böden zu rechnen. Die in der Asphaltdecke vorhandenen Risse werden auch durch die natürlich bedingten Temperaturschwankungen beeinflusst und vergrößert.

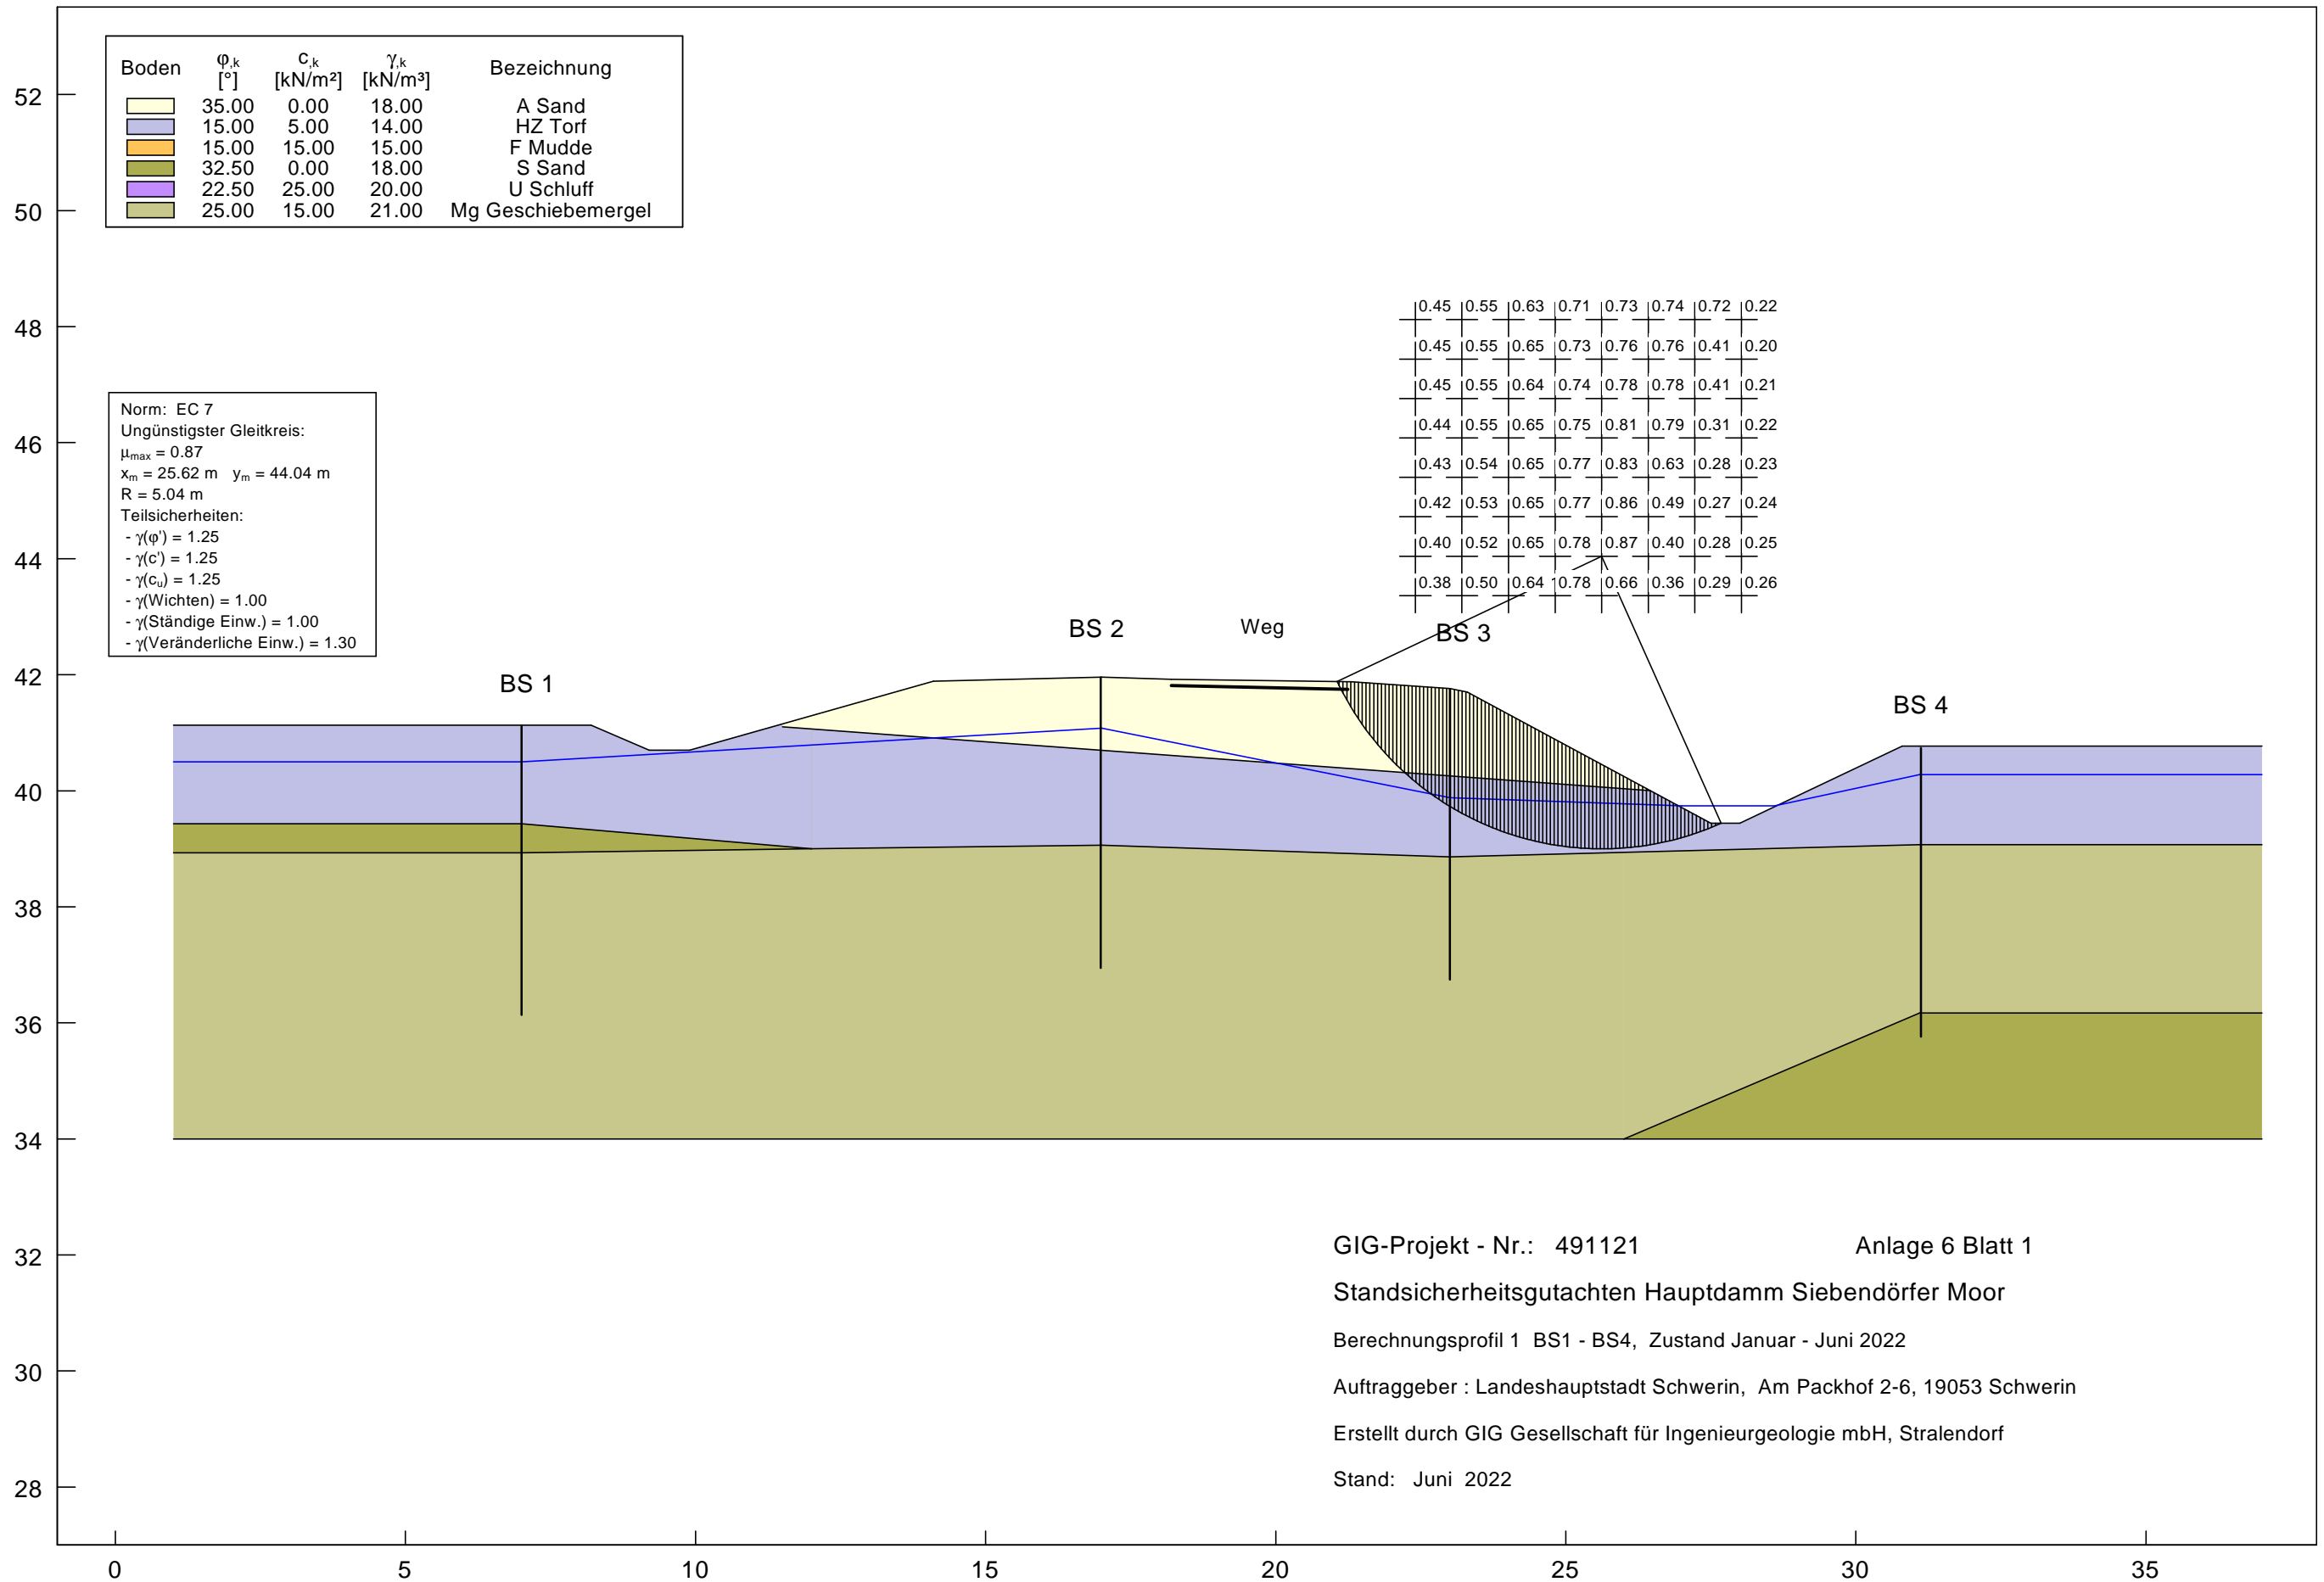
Norm: EC 7  
 Ungünstigster Gleitkreis:  
 $\mu_{max} = 0.87$   
 $x_m = 25.62 \text{ m}$   $y_m = 44.04 \text{ m}$   
 $R = 5.04 \text{ m}$   
 Teilsicherheiten:  
 -  $\gamma(\phi') = 1.25$   
 -  $\gamma(c') = 1.25$   
 -  $\gamma(c_u) = 1.25$   
 -  $\gamma(\text{Wichten}) = 1.00$   
 -  $\gamma(\text{Ständige Einw.}) = 1.00$   
 -  $\gamma(\text{Veränderliche Einw.}) = 1.30$
