Gutachten

Nr. MV - 16 / 25 vom 07.06.2016

zum Zustand und zur Erhaltungsmöglichkeit der vom Ausbau
der Rogahner Straße potentiell betroffenen Bäume

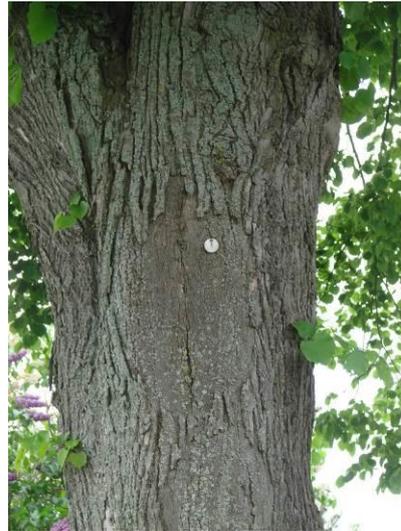
Stammwunde, überwallt

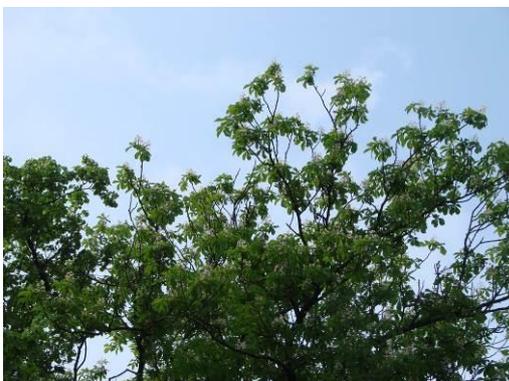
- Zerklüftete und verlichtete Oberkrone.
- Stockausschläge, die seit langem nicht entfernt wurden, diese beginnen eine Unterkrone auszubilden.
- Der Baum ist ehemals in rund 3,0 m Höhe gekappt und wieder durchgetrieben.

Zerklüftete Oberkrone

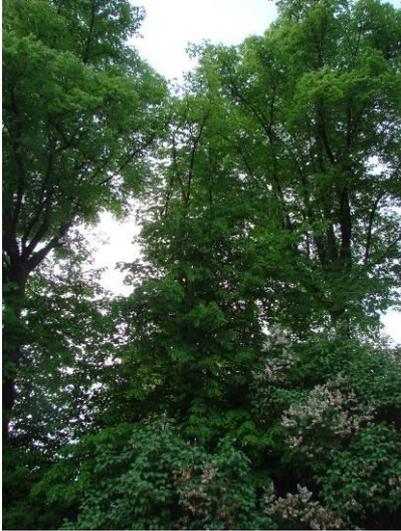
- Stockausschläge, die seit längerem nicht entfernt wurden, mittlerweile bis 12 cm Durchmesser.
- Der Baum ist gegenüber den Nebstehenden komplett unterwüchsig und hat eine deformierte Krone ausgebildet.

Unterwüchsige, deformierte Krone

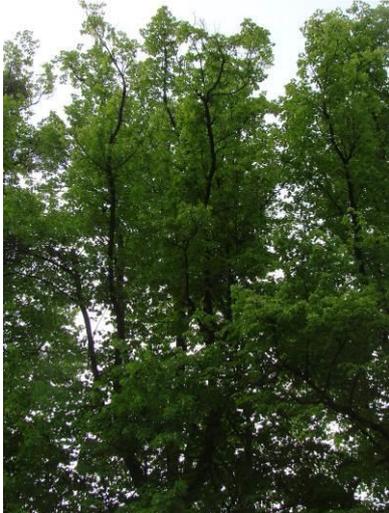
Bemerkungen: – Diverse Stockausschläge, die seit längerem nicht entfernt wurden, mittlerweile bis 15 cm Durchmesser.
– Diverse Starkastausbruchswunden.
– Sehr schlanke und ovalförmige Kronenausbildung aufgrund Wuchskonkurrenz nebenstehender Bäume.

Schlanke Krone

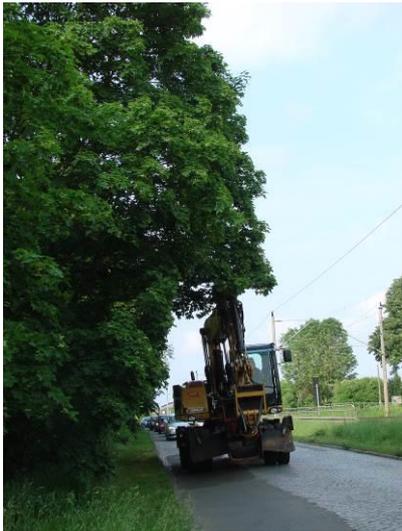
Fehlendes Lichtraumprofil

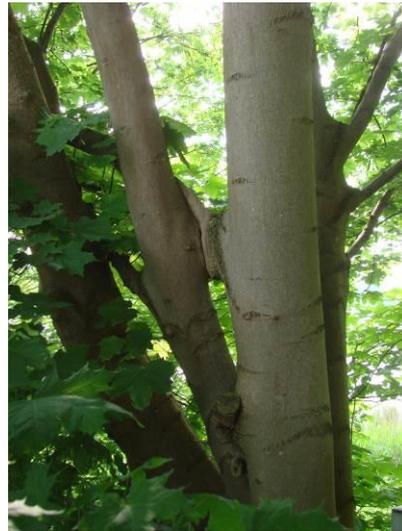
Stämmling mit Reibestelle

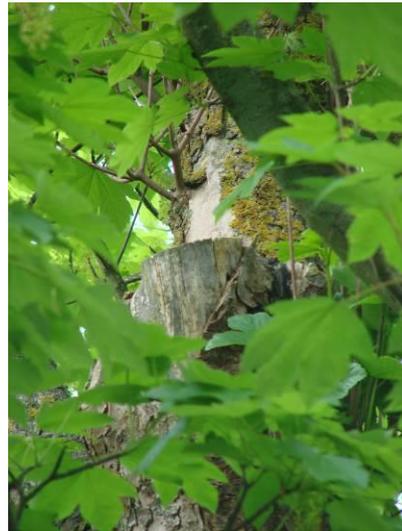
- Bemerkungen:
- Der Hauptleittrieb ist ehemals in 7,0 m Höhe gebrochen, bzw. abgestorben und entfernt worden, einfallend.
 - Stammwunde in 2,2 m Höhe, nach unten faulend.
 - Diverse Starkastschnittwunden und Ausbruchswunden in der Krone.
 - Der Baum verfügt aufgrund des Leittriebbruchs über eine komplett deformierte Krone.

Rückschnittstelle des Leittriebs

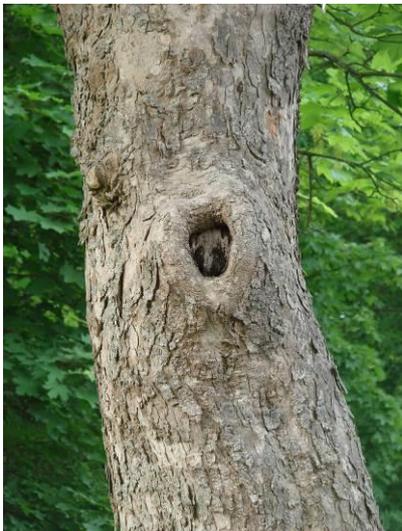
Stammwunde

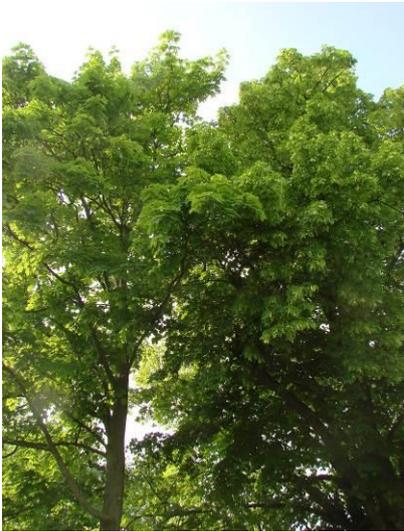
Bemerkungen: – Komplett halbkreisförmige Krone aufgrund Wuchskonkurrenz durch Baum Nr. 14.

Bedrängte Krone durch Baum Nr. 14

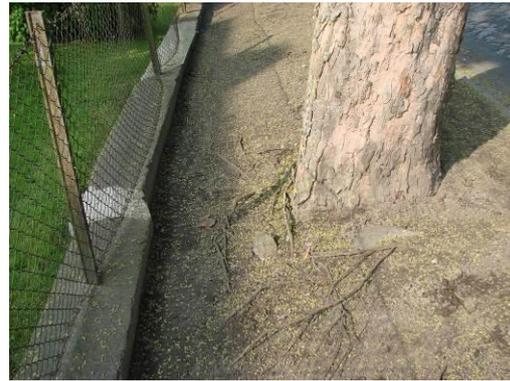
Verschobenes Mauerelement

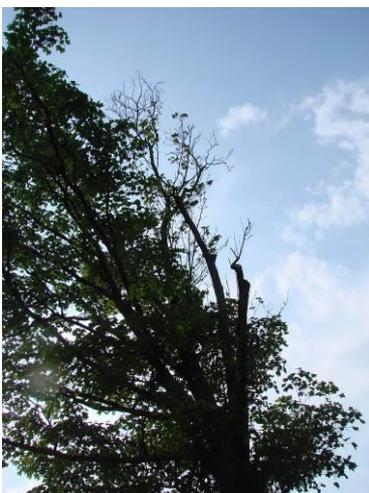
- Bemerkungen:
- Der Baum steht zwischen Straßenbord und Gartenmauer.
 - Die Krone ist faktisch nur noch fragmentarisch vorhanden.
 - Verkehrsgefährdendes Totholz in der Krone.
 - Diverse Anfahrschäden in 80 cm Höhe, 30 cm Durchmesser, nochmals ab 1,5 m bis an den Kronenansatz.
 - Diverse Starkastschnittwunden, an denen keinerlei Überwallungsleisten erkennbar sind.
 - Der Baum ist als abgängig zu beurteilen.

Restkrone

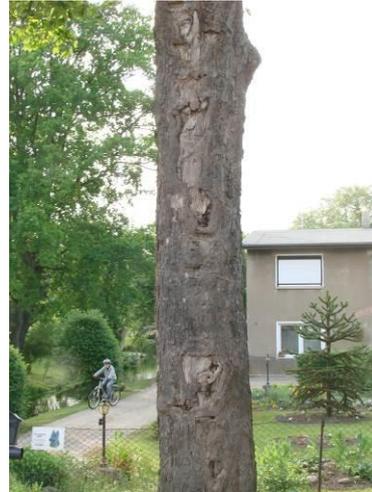
Anfahrsschäden am Stamm

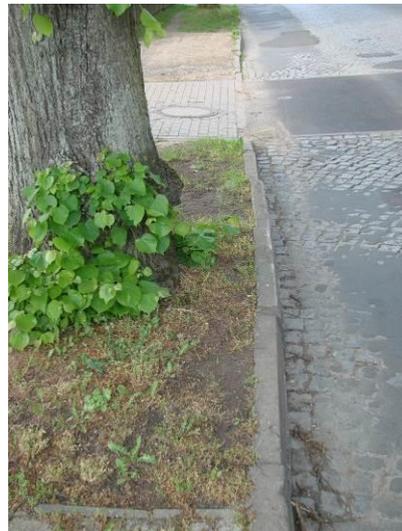
- Bemerkungen:
- Trotz eingeschränkter Standortbedingungen, Abstand zum Bordstein 30 cm sowie nebenliegend gepflasterte Bushaltestelle, verfügt der Baum über eine hervorragende Vitalität.
 - Der Stamm gabelt in 3,5 m Höhe in drei Stämmlinge.
 - Der nebenliegende Bordstein beginnt aus der Richtung gedrängt zu werden.

Verschobener Bordstein

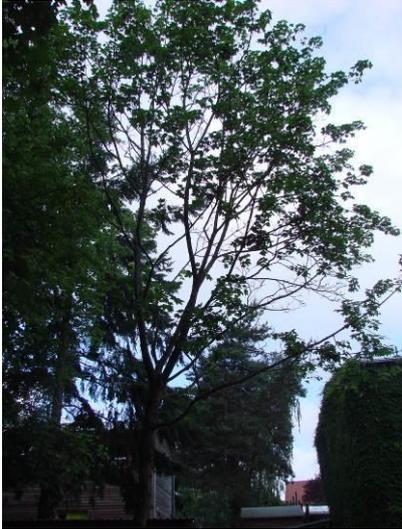
Halbkreisförmige, transparente Krone

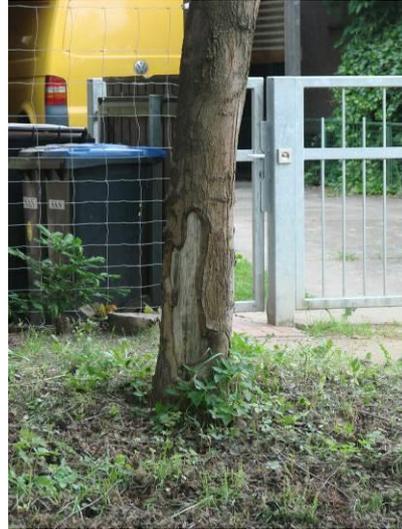
- Anfahrtschaden am Stammfuß, 60 x 15 cm, seitliche Kal-luswülste, festes Kernholz.
- Der Baum weist eine sehr schütter belaubte Restkrone mit hohem Totholzanteil im Fein- und Grobastbereich auf.

Anfahrtschaden

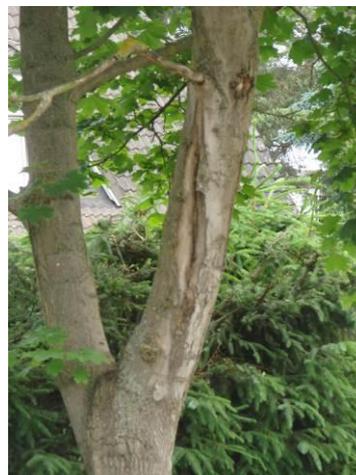
- Fehlendes Lichtraumprofil.
- Diverse Rindenanomalien am Stamm.
- Der Stamm gabelt in 2,2 m Höhe.
- Anfahrtschaden, 50 x 2 cm, am straßenseitigen Stämm-ling, überwallend.

Anfahrtschaden

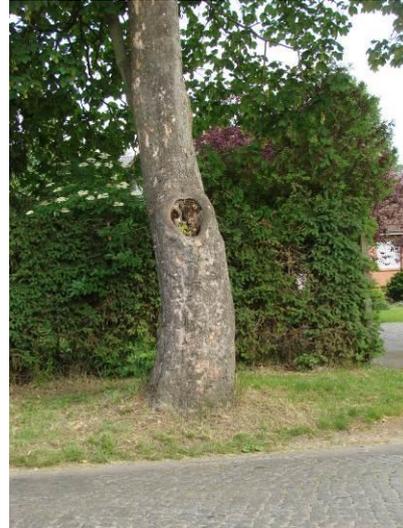
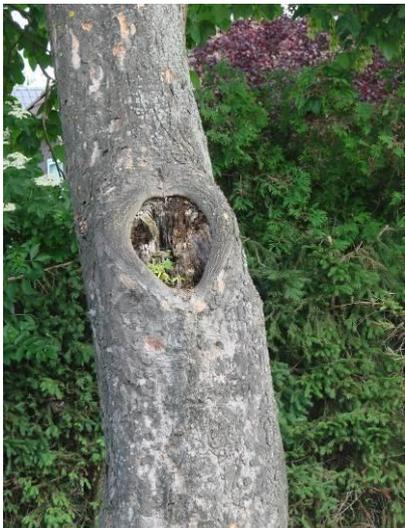
- Bemerkungen:
- In 1,8 m Höhe starke Stämmplingswunde mit 40 cm Durchmesser, einfallend. Hier ist ein straßenseitiger Stämmpling entnommen worden, dadurch etwas halbkreisförmige Krone.
 - Oberkrone leicht locker und etwas zerklüftet, ansonsten gleichmäßig beästet und belaubt.

Stamm mit alter Stämmliingswunde

Alte Stämmliingswunde

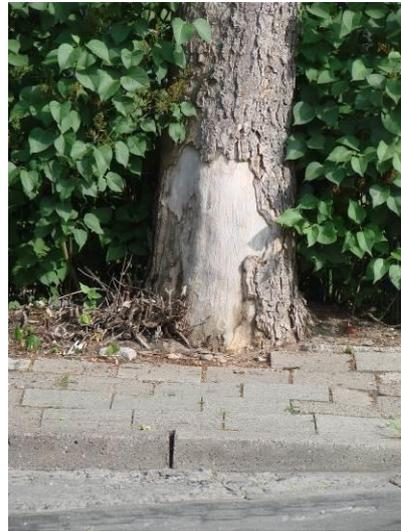
- men, teilweise einfallend.
- Schaden am Stammfuß, 70 x 50 cm, festes Kernholz, leichte Überwallungsleistung.

Anfahrsschaden

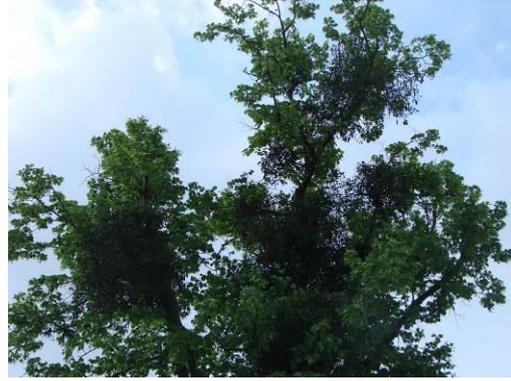
- Bemerkungen:
- Deutlicher Mistelbewuchs in der Krone.
 - Komplett zerklüftete Krone mit Totholzanteil im Feinstbereich.
 - Der Baum ist perspektivisch abgängig.

Komplett zerklüftete Krone

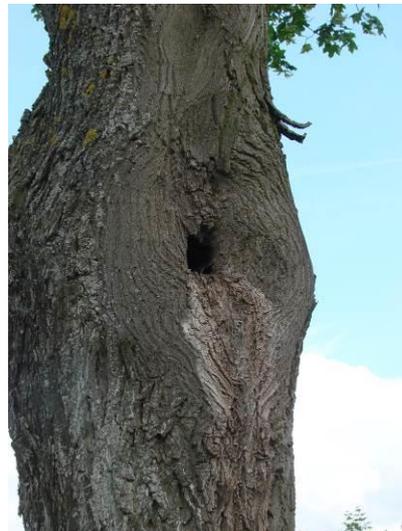
- Mistelbewuchs in der Krone.
- Diverse Starkastschnittwunden, gut überwallend, jedoch mit deutlichen Einfaltungen an den Stämmlingen sowie im Stamm.
- Verkehrsgefährdendes Totholz in der Krone.

Stammsschaden mit Höhlung

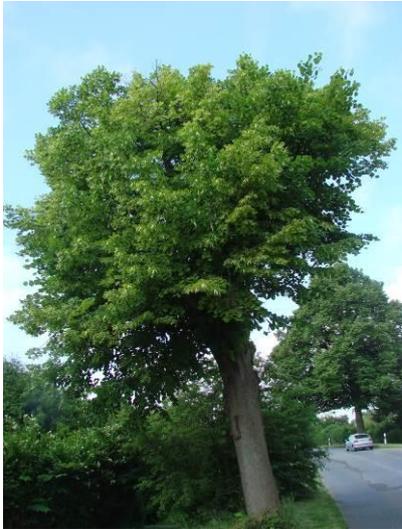
- Schaden am Stammfuß, mittlerweile fast komplett überwältigt, Öffnung 20 x 5 cm, angegriffenes Kernholz.
- Der Baum ist in 7,0 m Höhe einmal komplett gekappt worden und wieder kreisförmig durchgetrieben.

Restkrone nach Kappung

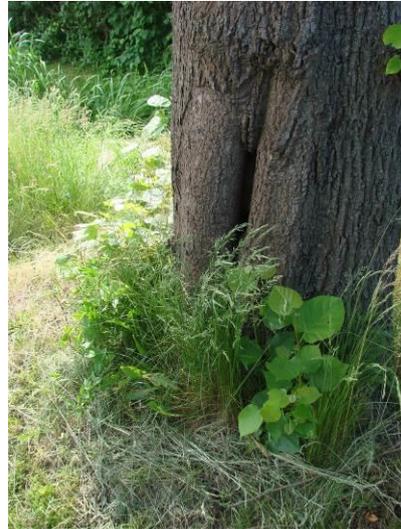
Stammschaden

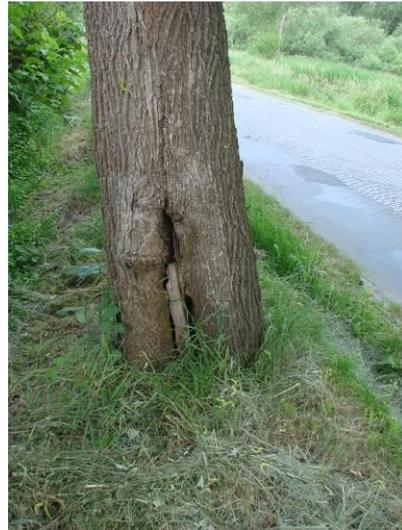
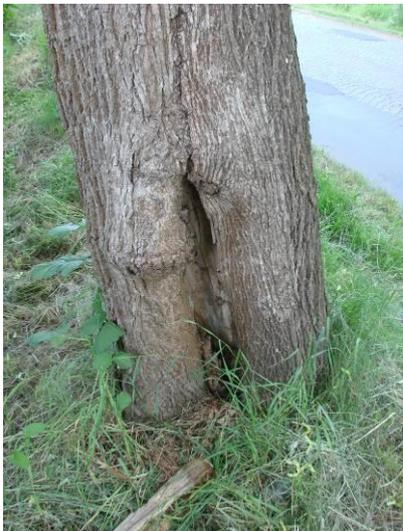
Bemerkungen: - Schaden vom Stammfuß bis in 1,0 m Höhe, einfallend, Eindringtiefe mit Sondierstab 30 cm, seitlich kräftige Überwallungswülste, noch bruchsicher.

Stammwunde mit Höhlung

Stammwunde

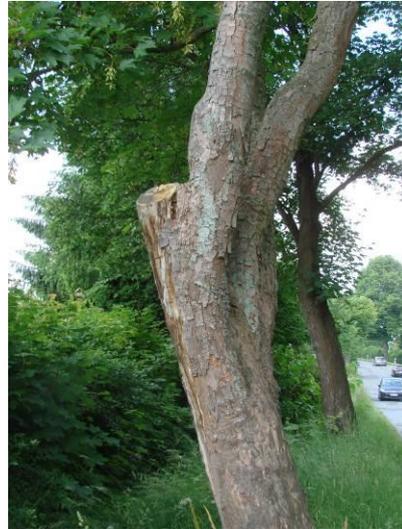
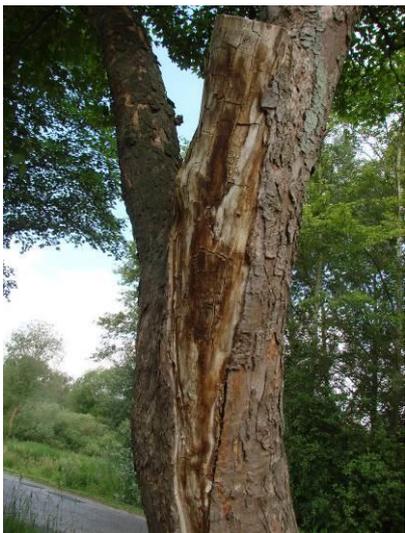
- Der Stamm gabelt in 2,2 m Höhe in drei Stämmlinge, ein Stämmling ist in der Vergabelung abgerissen und nachgeschnitten worden, dadurch tieferreichende Risswunde bis ca. 1,0 m Höhe am Stamm, einfallend, noch bruchsicher.

Stämmlingsschnittwunde

Stammwunde
