Kurzstellungnahme

zur Erhaltungsmöglichkeit einer Baumreihe bei Einbringung
einer Spundwand in deren Kronenraufbereich

Projekt:	Ausbau Rogahner Straße
Auftraggeber:	Landeshauptstadt Schwerin Amt für Verkehrsmanagement Am Packhof 2-6 19053 Schwerin
Wurzelsuchgrabung:	am 02.08.2017 erstellt durch Firma Rumpf Garten- und Landschaftsbau GmbH
Gutachter:	ö.b.v. Sachverständiger Dipl.-Ing. Eckhard Zemke
Anlagen und Einlagen:	Fotodokumentation

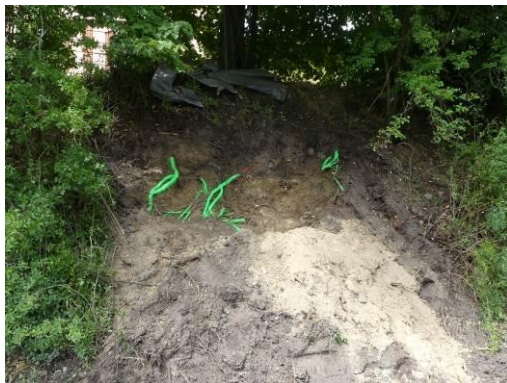
Es wurden zwei Wurzelsuchgrabungen im Abstand von 2,0 m von den Stämmen der Bäume Nr. 06 und 09 durchgeführt, dieser Abstand entspricht der potentiellen Wurzelkappungslinie bei Berücksichtigung des Verbaus und des Arbeitsraums zur Einbringung der Spundwände.

Wurzelsuchgrabung an Linde Nr. 06

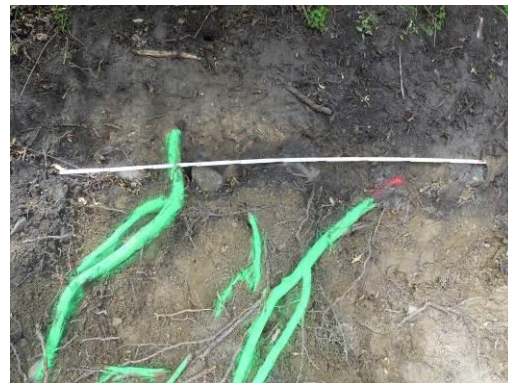
Bei beiden Wurzelsuchgrabungen wurden Wurzeln bis 5 cm Stärke vorgefunden, die Hang abwärts als eine Art Stützwurzeln fungieren und in ihrer Menge auch eine versorgungsrelevante Funktion für den Baumbestand aufweisen.

Ermitteltes Wurzelwerk

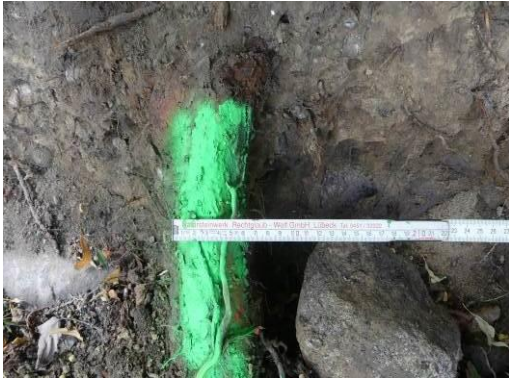
Wurzelstärken

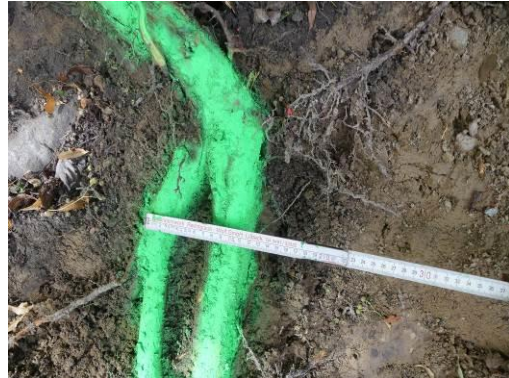
Wurzelstärken

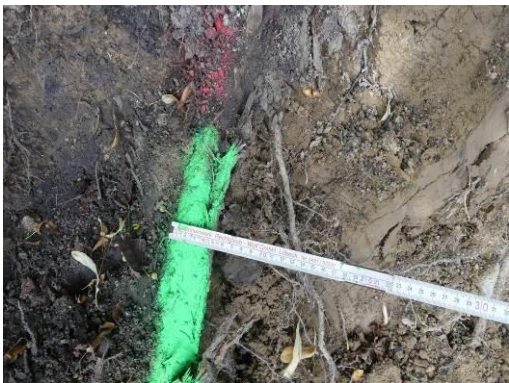
Wurzelstärken

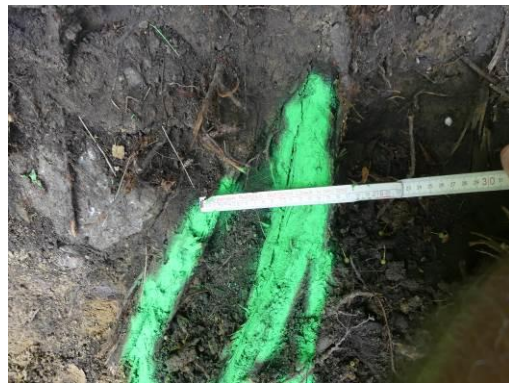
Wurzelstärken

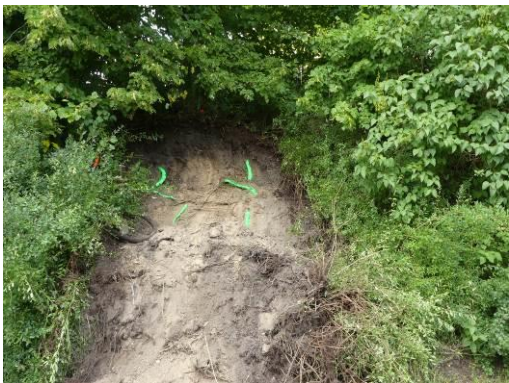
Wurzelsuchgrabung an Linde Nr. 09

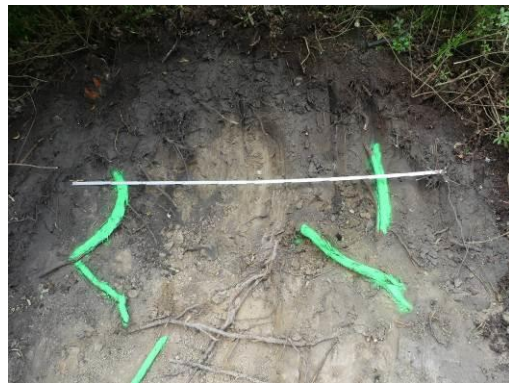
Ermitteltes Wurzelwerk

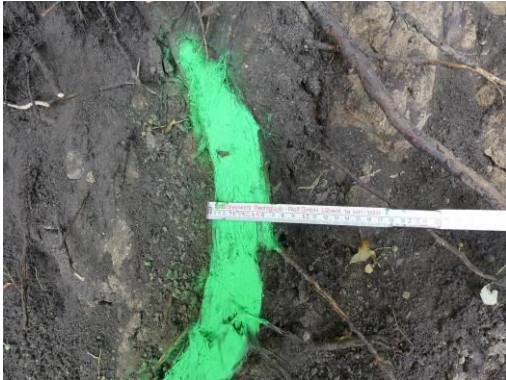
Wurzelstärken

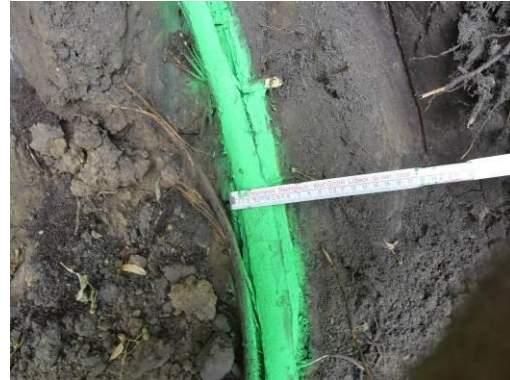
Wurzelstärken

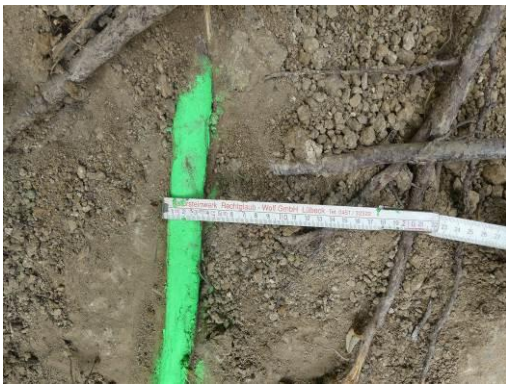
Wurzelstärken

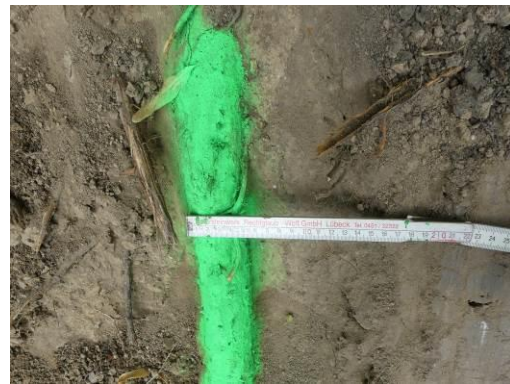
Wurzelstärken
