**Entwurfs- und Genehmigungsplanung im Projekt „Revitalisierung von Teilflächen des Siebendorfer Moores**

**Standortsicherheitsgutachten Hauptdamm Siebendorfer Moor, erstellt von GIG Gesellschaft für Ingenieurgeologie mbH**

## **Standortsicherheitsgutachten**

### **Hauptdamm Siebendorfer Moor**

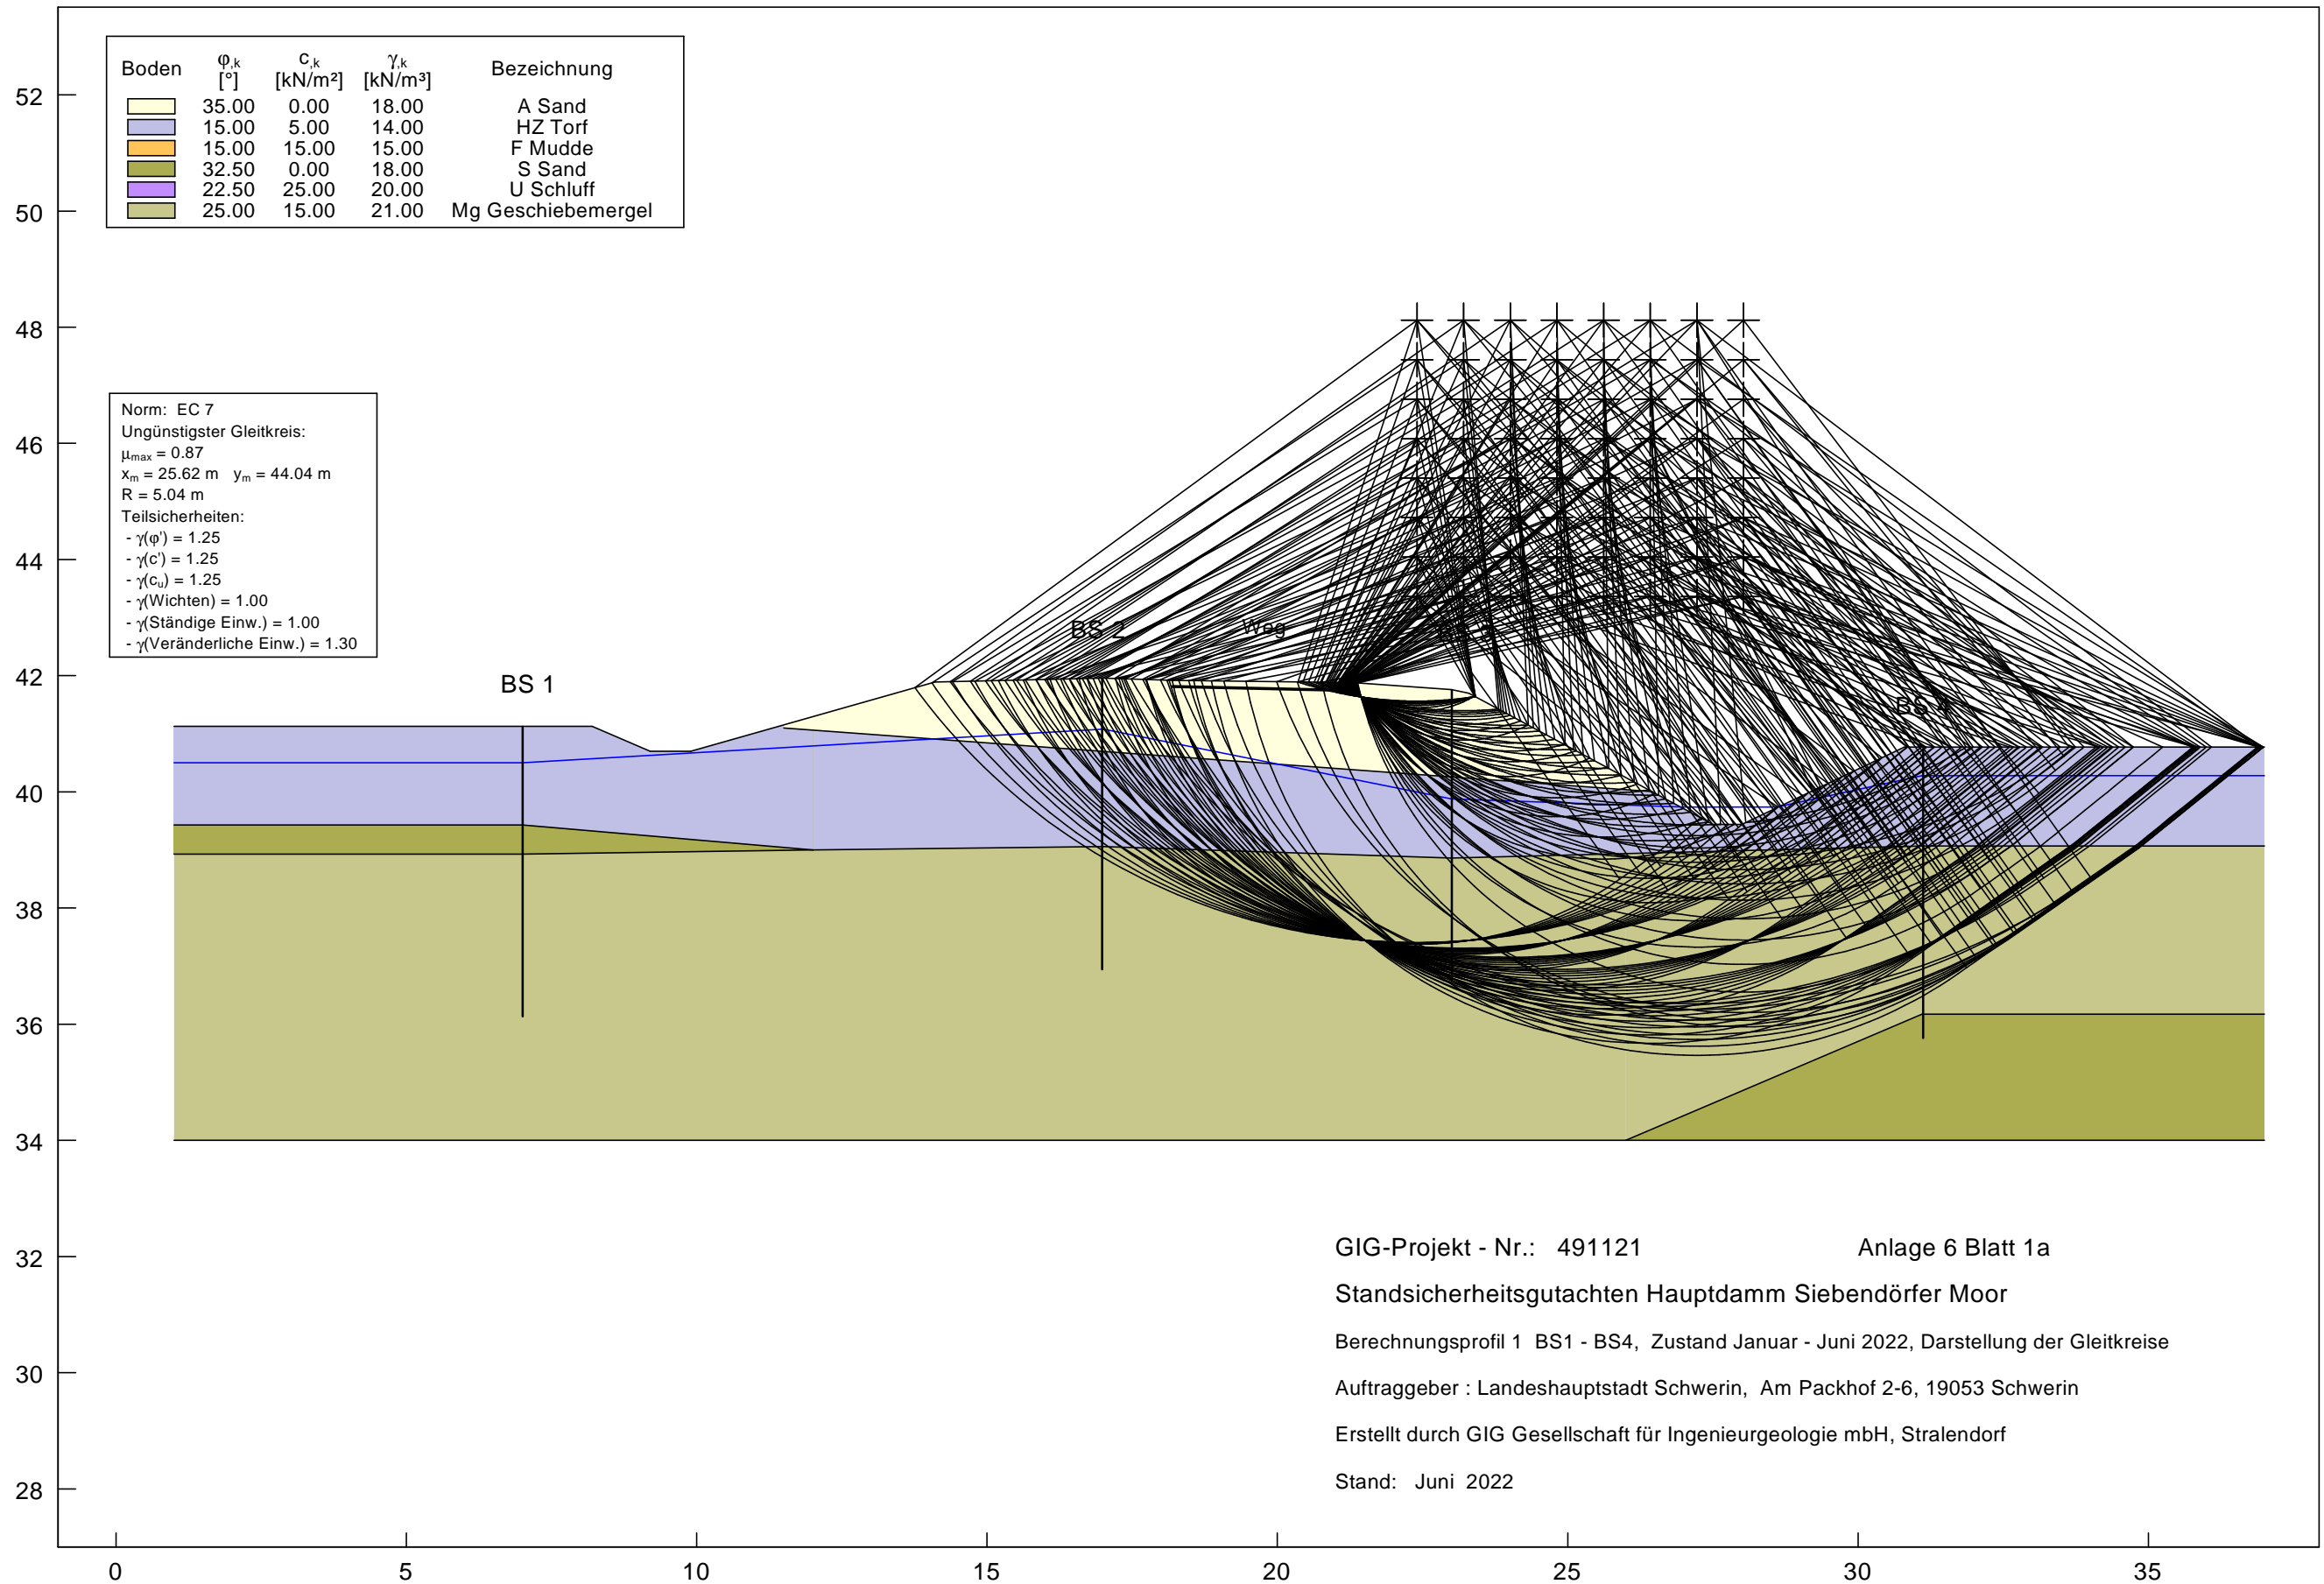
Anlage 6 Blatt 1a

Norm: EC 7  
 Ungünstigster Gleitkreis:  
 $\mu_{max} = 0.87$   
 $x_m = 25.62 \text{ m}$   $y_m = 44.04 \text{ m}$   
 $R = 5.04 \text{ m}$   
 Teilsicherheiten:  
 -  $\gamma(\phi') = 1.25$   
 -  $\gamma(c') = 1.25$   
 -  $\gamma(c_u) = 1.25$   
 -  $\gamma(\text{Wichten}) = 1.00$   
 -  $\gamma(\text{Ständige Einw.}) = 1.00$   
 -  $\gamma(\text{Veränderliche Einw.}) = 1.30$
