Gutachten

Nr. MV - 16 / 25 vom 07.06.2016

zum Zustand und zur Erhaltungsmöglichkeit der vom Ausbau
der Rogahner Straße potentiell betroffenen Bäume

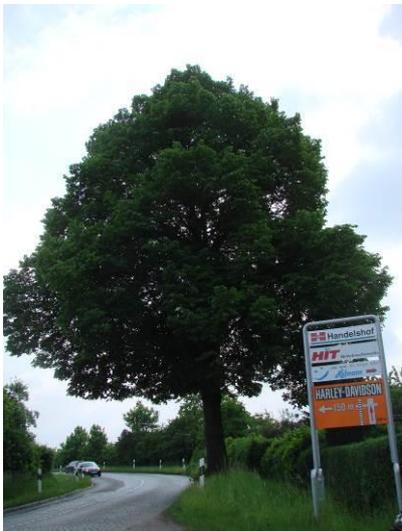
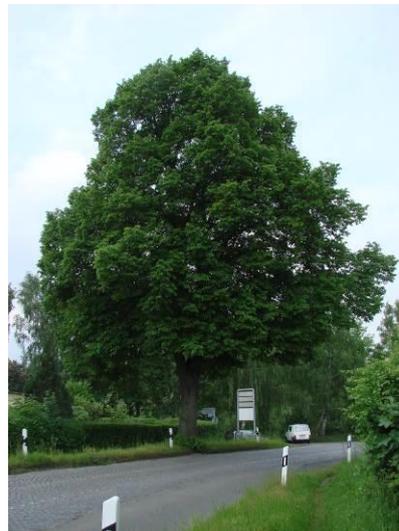
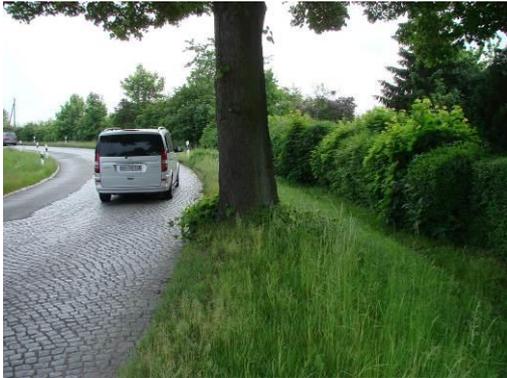
Baum Nr. 01

- Bemerkungen:
- Der Baum steht mit dem Stamm faktisch direkt an der Fahrbahntrasse.
 - Trotz der eingeschränkten Standortbedingungen handelt es sich um einen absolut vitalen und prägenden Baum.
 - Überwallte Stammwunde in 2,5 m Höhe, 60 cm Durchmesser.
 - Diverse weitere Starkastschnittwunden am Stamm, die ebenfalls überwallt sind.

Gleichmäßig und dicht belaubte Krone

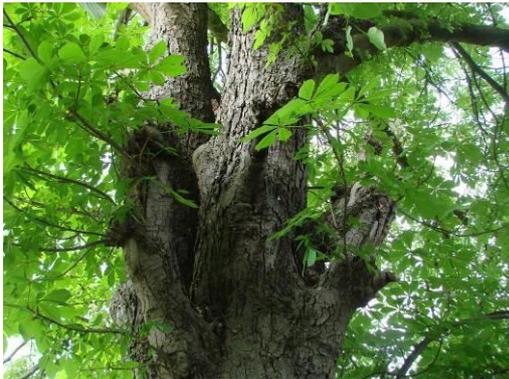
- Der Baum steht oberhalb der Böschung.
- Diverse Astabschnitte im Starkastbereich, teilweise einfaulend.
- In der Oberkrone deutliche Verlichtungserscheinungen vorhanden.
- An einzelnen Starkästen sind Schleimflussflecken erkennbar.

Einfaulende Wunden

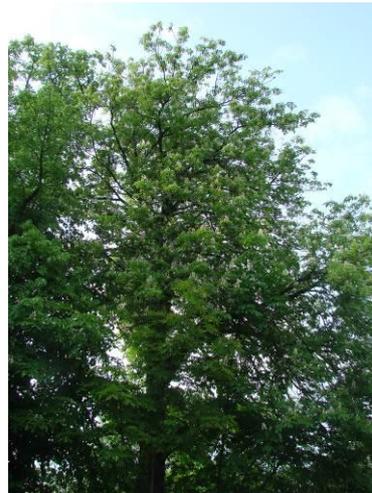
Transparente Oberkrone

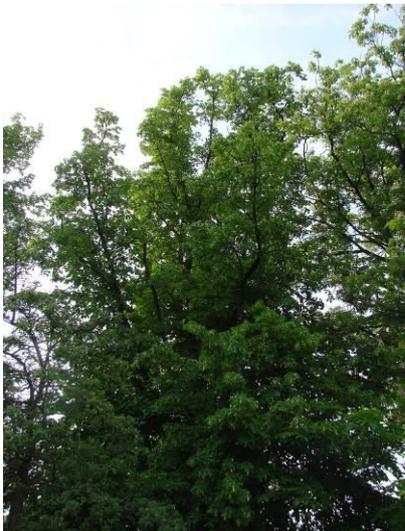
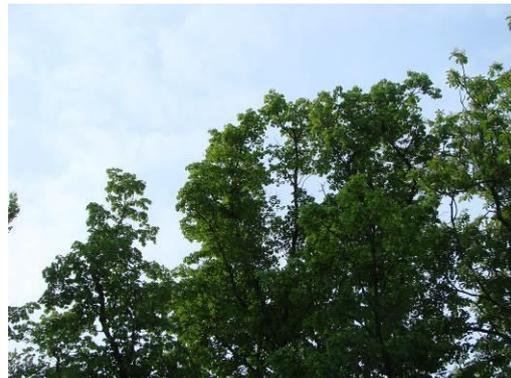
- Bemerkungen:
- Stärkere Stockausschläge, die nicht entfernt wurden, mittlerweile bis 15 cm Durchmesser, diese beginnen eine Unterkrone auszubilden.
 - Diverse Astbrüche, teilweise Stamm nah, auch einfallend.

Lockere Oberkrone

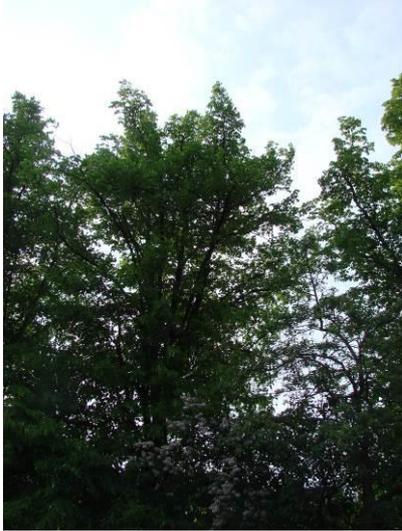
Baum Nr. 05

- Bemerkungen:
- Diverse Stockausschläge, die seit langem nicht entfernt wurden, bis 10 cm Durchmesser.
 - Der Stamm gabelt in 3,0 m Höhe in mehrere Stämmlinge, steil aufragend.

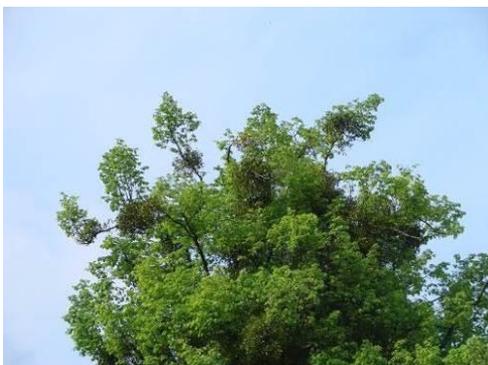
- Bemerkungen:
- Verkehrsgefährdendes Totholz in der Krone.
 - Diverse Stockausschläge, die seit längerem nicht entfernt wurden, bis 8 cm Durchmesser.
 - Deutliche Degenerationserscheinungen in der Oberkrone, erkennbarer Mistelbewuchs.
 - Ovalförmige Kronenausbildung aufgrund Wuchskonkurrenz nebenstehender Bäume.

Zerklüftete Krone und Mistelbewuchs

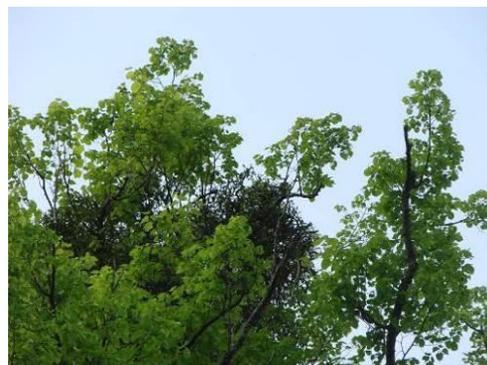
Degenerierte Oberkrone

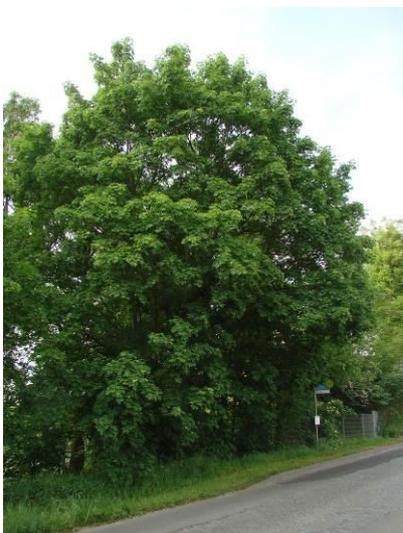
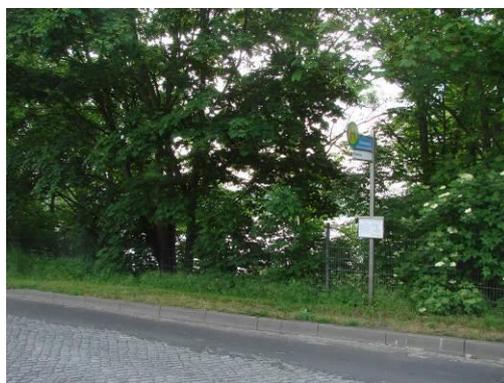
Baum Nr. 12

- Bemerkungen:
- Der Baum steht an einer Böschung, ablaufend von der Straße.
 - Einseitige Kronenausbildung, vorrangig in Richtung Straße ausgebildet, aufgrund Wuchskonkurrenz nebenstehender Bäume.
 - Fehlendes Lichtraumprofil über der Straße.
 - Diverse Verwachsungen an den Ästen.
 - Zwei Stämmlinge scheuern aneinander.
 - Der Baum steht auf Privatgrund, ist aber von der Baumaßnahme betroffen.

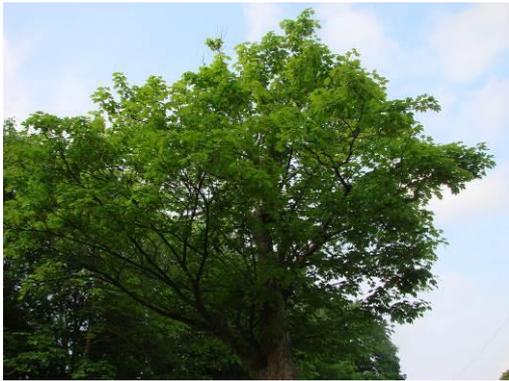
- Bemerkungen:
- Der Hauptleittrieb ist ehemals in 7,0 m Höhe gebrochen, bzw. abgestorben und entfernt worden, einfallend.
 - Stammwunde in 2,2 m Höhe, nach unten faulend.
 - Diverse Starkastschnittwunden und Ausbruchswunden in der Krone.
 - Der Baum verfügt aufgrund des Leittriebbruchs über eine komplett deformierte Krone.

Kleine kompakte Krone

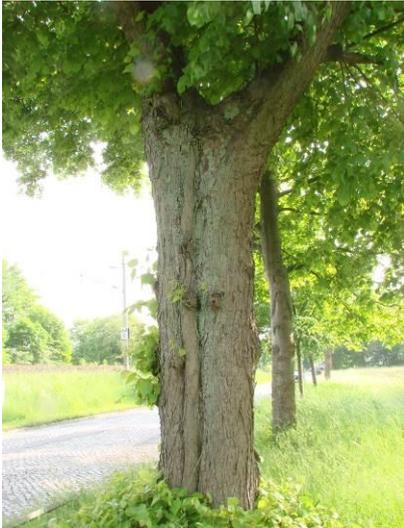
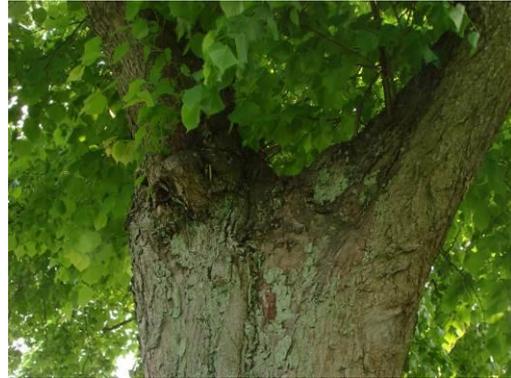
- Fehlendes Lichtraumprofil.
- Die Linde bedrängt den nebenstehenden Baum Nr. 15 in der Kronenentwicklung.
- Diverse Starkastschnittwunden am Stamm mit Einfaltungen und Wuchsleisten.
- Der Stamm gabelt in 3,5 m Höhe, es ist eine Wuchsleiste aus der Vergabelung bis an den Stammfuß erkennbar.
- Die Klopfprobe mit dem Schonhammer ergibt einen leichten Hohlklang.

Stammgabelung

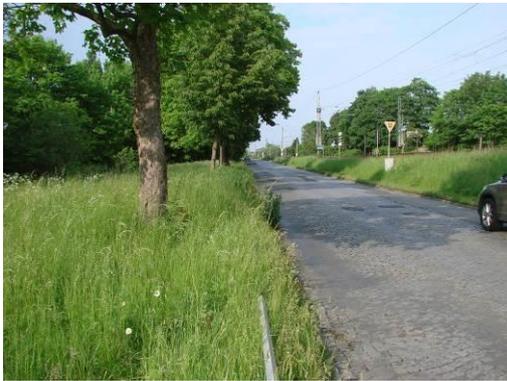
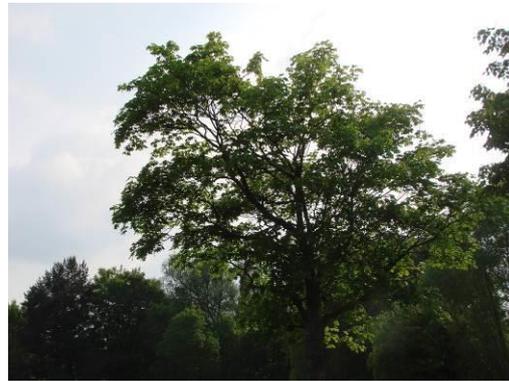
Baum Nr. 18 / 11

- Der Baum verfügt insgesamt über einen erhöhten Totholzanteil im Feinastbereich.
- Durchscheinende Krone, deutliche Degenerationserscheinungen.

Durchscheinende Krone

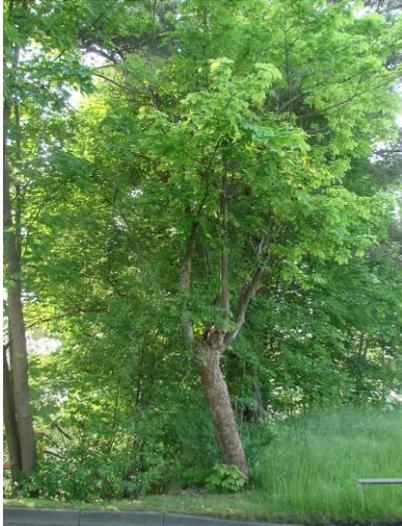
Baum Nr. 19

- Der Baum ist ehemals in 3,0 m Höhe gekappt und wieder durchgetrieben.
- Erhebliche Wuchskonkurrenz durch nebenstehende Bäume.
- Der Baum ist faktisch abgängig.

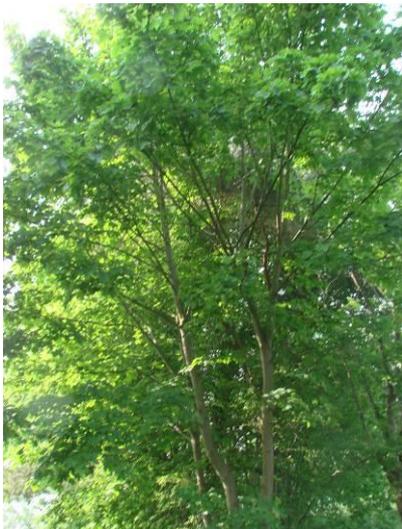
Baum Nr. 20

Bemerkungen: – Sehr einseitige Kronenausbildung in Richtung Straße aufgrund Wuchskonkurrenz nebenstehender Bäume.

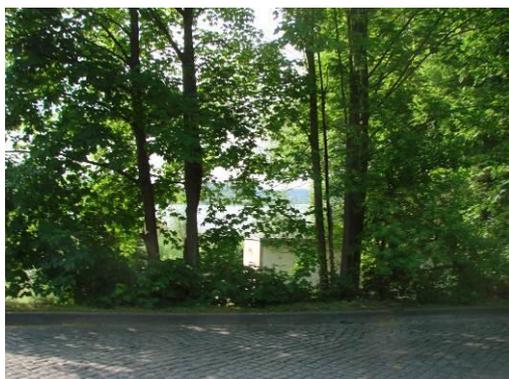
Bemerkungen: – Ovalförmige Kronenbildung aufgrund Wuchskonkurrenz nebenstehender Bäume.
– Augenscheinlich aus Stockausschlag entstanden, zwei kleinere Stämmlinge sind bereits abgestorben.

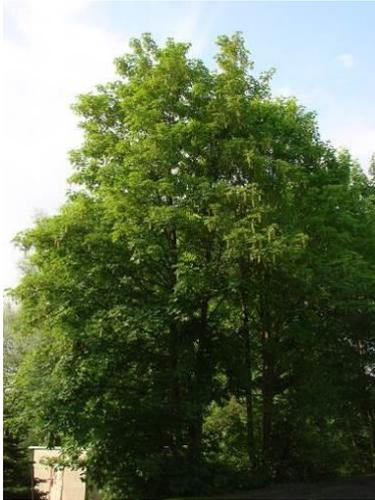
Bemerkungen: – Einseitige Kronenbildung aufgrund Wuchskonkurrenz nebenstehender Bäume.

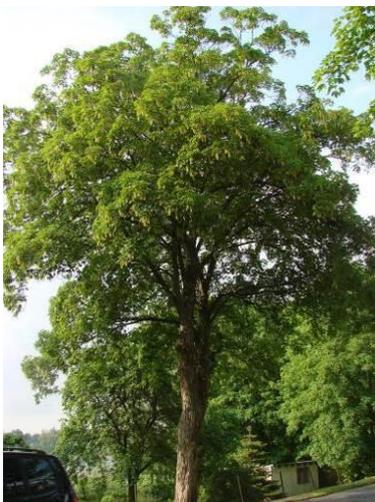
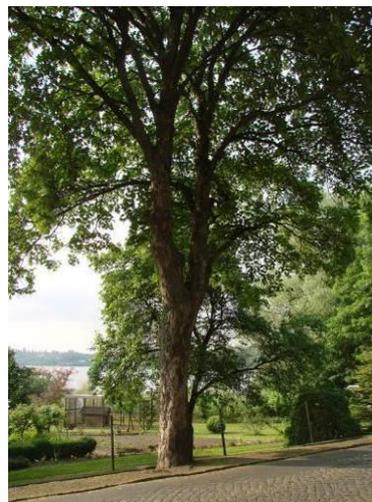
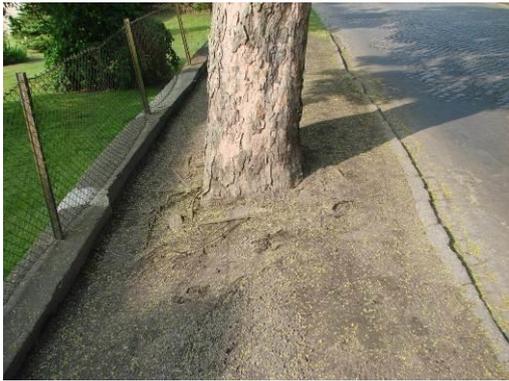
Baum Nr. 23 / 13

- Bemerkungen:
- Diverse Starkastschnittwunden, überwallend.
 - Der Ahorn steht faktisch unmittelbar an der Straße.
 - Oberflächen nahes Feinwurzelwerk ist erkennbar.

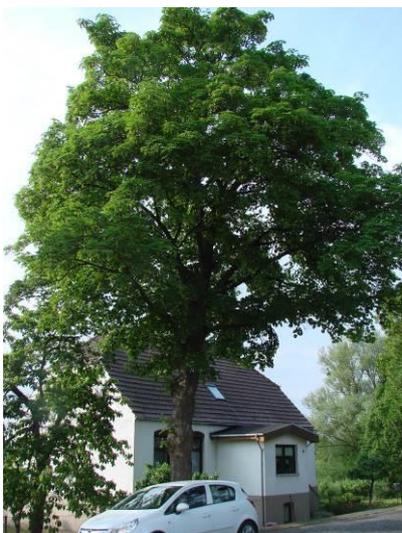
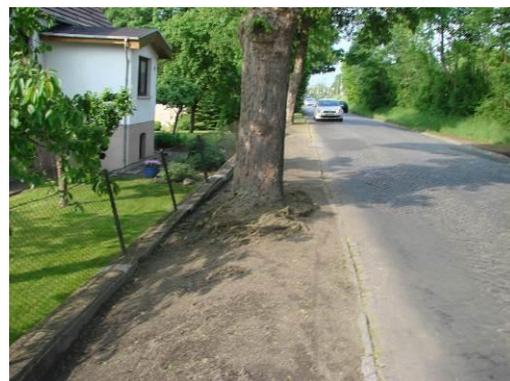
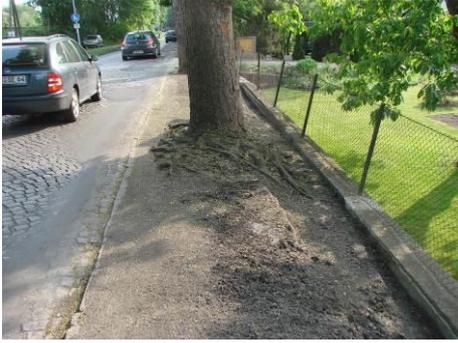
- Bemerkungen:
- Der Baum steht zwischen Straßenbord und oberhalb einer Gartenmauer, die Mauer beginnt schräg zu stehen.
 - Sehr Oberflächen nahes, herausgedrücktes Wurzelwerk.
 - Trotz eingeschränkter Standortbedingungen weist der Baum eine relativ gute Vitalität auf.

Oberflächen nahes Wurzelwerk

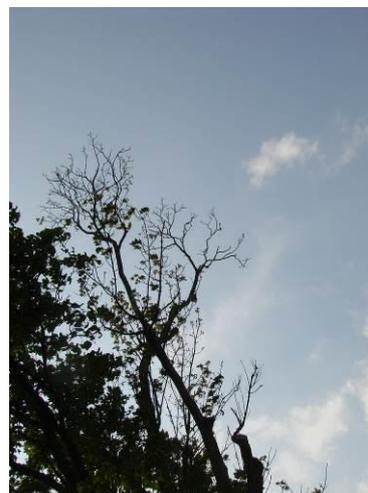
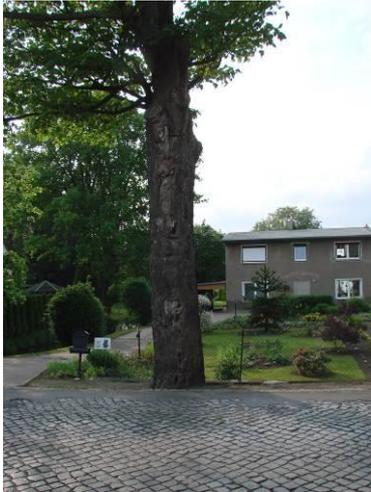
Baum Nr. 25

- Bemerkungen:
- Der Baum steht zwischen Straßenbord und Gartenmauer.
 - Die Krone ist faktisch nur noch fragmentarisch vorhanden.
 - Verkehrsgefährdendes Totholz in der Krone.
 - Diverse Anfahrschäden in 80 cm Höhe, 30 cm Durchmesser, nochmals ab 1,5 m bis an den Kronenansatz.
 - Diverse Starkastschnittwunden, an denen keinerlei Überwallungsleisten erkennbar sind.
 - Der Baum ist als abgängig zu beurteilen.

Abgestorbene Äste

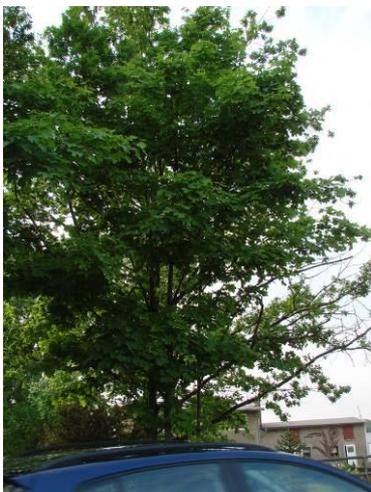
- Bemerkungen:
- Fehlendes Lichtraumprofil.
 - Der Baum steht oberhalb der Böschung zum Kanal.
 - Der Ahorn wächst komplett unter Druck der nebenstehenden Eiche.

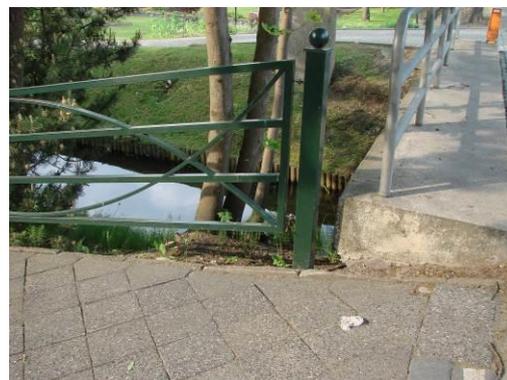
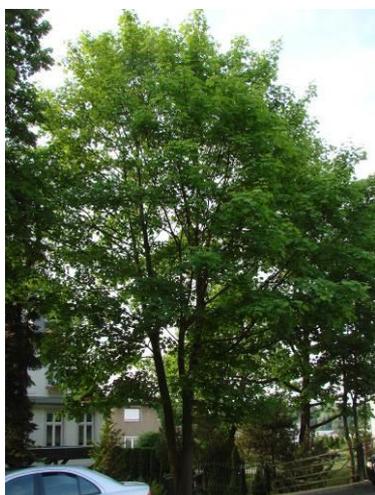
Baum Nr. 27

Verkehrssicherheit: Nicht gegeben

Bemerkungen: – Fehlendes Lichtraumprofil über der Straße.
 – Der Stamm gabelt in 30 cm Höhe.

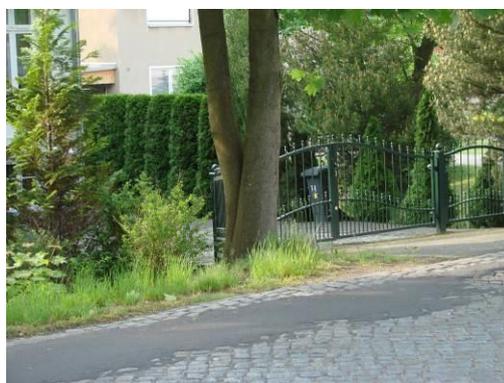
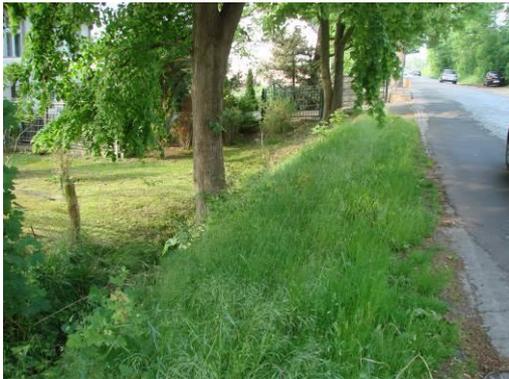
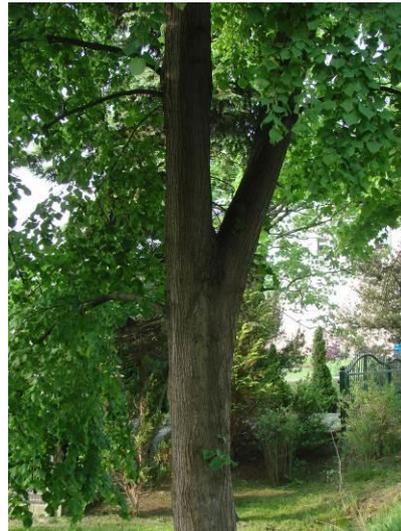
Baum Nr. 28

Verkehrssicherheit: Nicht gegeben

Bemerkungen: – Der Stamm gabelt in 3,0 m Höhe unter Zugwieselbildung.
 – Fehlendes Lichtraumprofil über Straße.
 – Gleichmäßig und vital gewachsener Baum.

Stammgablung

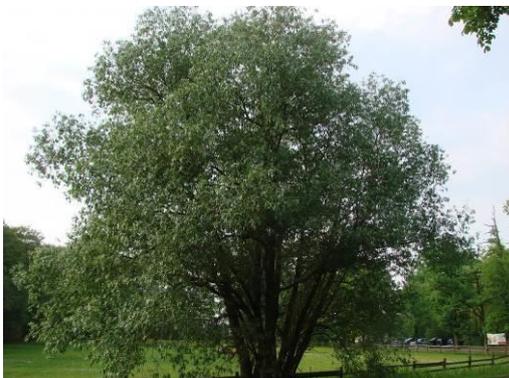
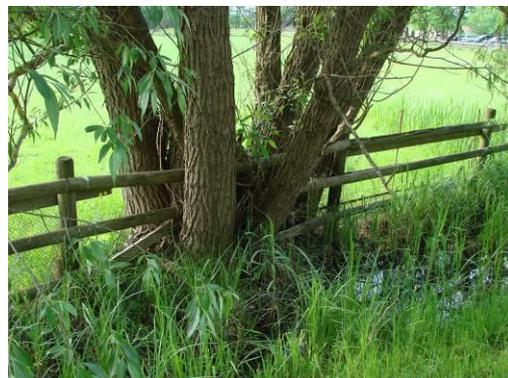
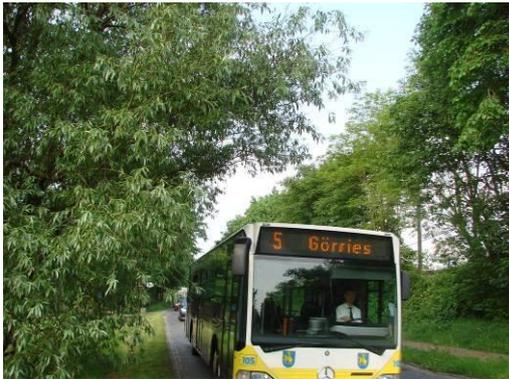
Baum Nr. 29

Erhaltungswürdigkeit: Als Straßenbaum nicht würdig

- Der Baum steht hinter dem Graben auf der Wiese, faktisch an der Grenze.
- Fehlendes Lichtraumprofil über Straße.
- Diverse angebrochene Äste.

Fehlendes Lichtraumprofil

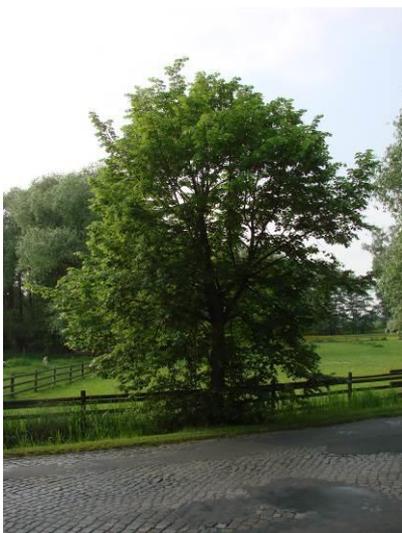
Baum Nr. 30

Erhaltungswürdigkeit: Nicht würdig

- Bemerkungen:
- Der Baum vergabelt quirlförmig in 2,0 m Höhe.
 - Kein durchgängiger Leittrieb.
 - Die Linde ist im Wuchs komplett degeneriert.
 - Als Straßenbaum nicht funktionsfähig.

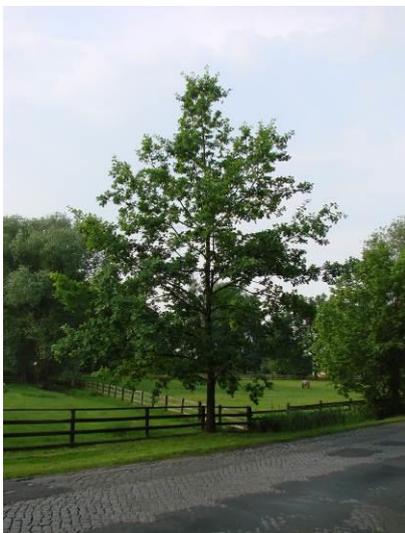
Baum Nr. 31

- Fehlendes Lichtraumprofil über Straße.
- Die Krone wirkt innen transparent und zerklüftet.
- Der Baum ist weit ausladend gewachsen.

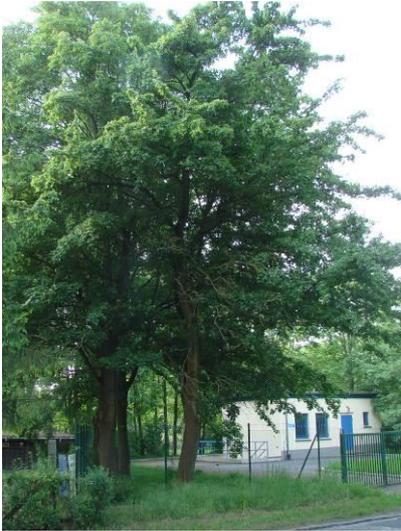
Baum Nr. 32

- Der Baum steht hinter dem Zaun auf dem SAE-Gelände.
- Fehlendes Lichtraumprofil über Straße.

- Teilweise deutliche Kurztriebzigkeit und Kleinlaubigkeit mit verstärktem Totholzanteil im Feinastbereich.

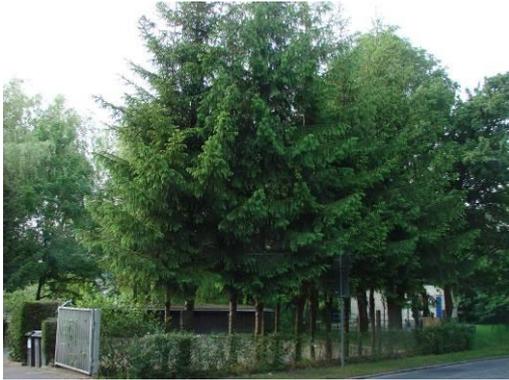
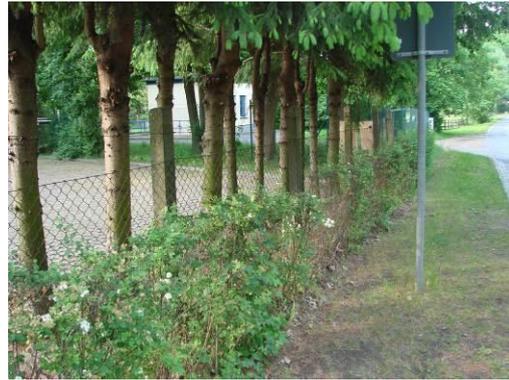
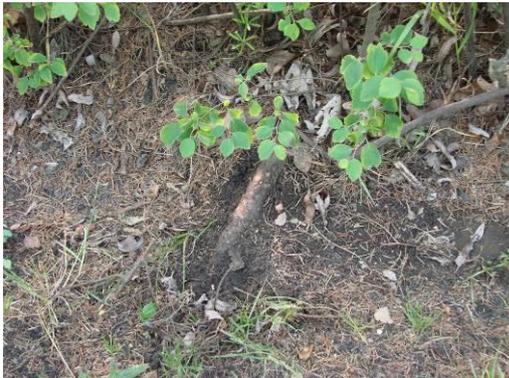
Baum Nr. 33

- Bemerkungen:
- Es handelt sich um eine Fichtenreihe, bestehend aus 12 Stück, die augenscheinlich aus Sichtschutzgründen gepflanzt wurden.
 - Trotz kleiner Gartenmauer sind erkennbar Fichtenwurzeln in die geplante Fußwegtrasse eingewachsen.
 - Wenn der Fußweg erstellt wird, ist das Lichtraumprofil nicht gegeben.

Fichtenwurzeln in geplanter Gehwegtrasse

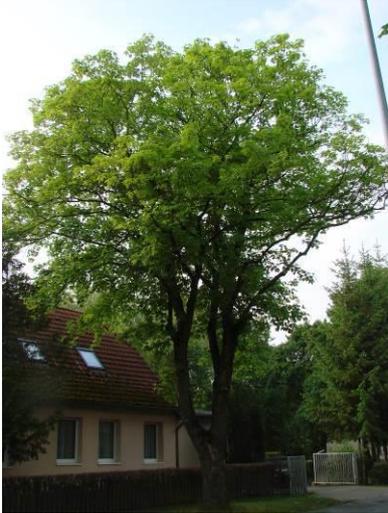
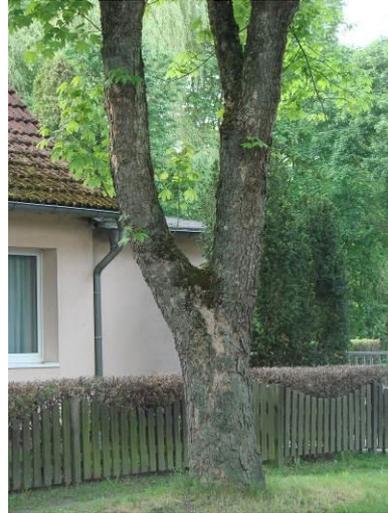
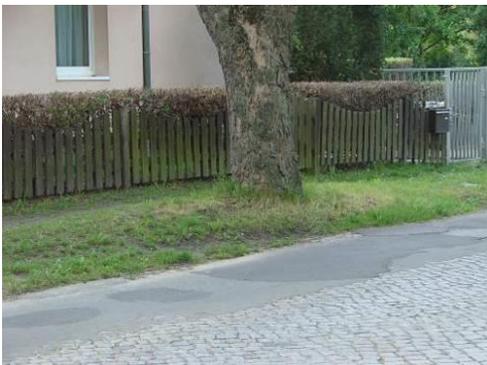
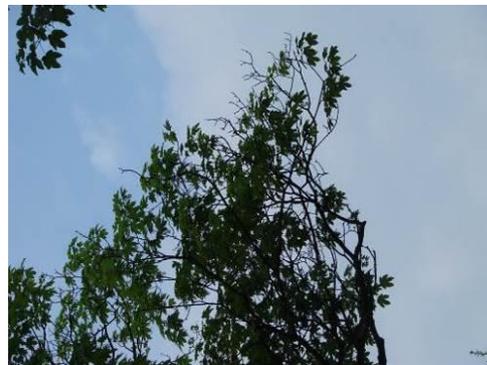
Baum Nr. 34 / 18

Erhaltungswürdigkeit: Nicht würdig

Bemerkungen: – Der Stamm gabelt in 2,0 m Höhe in zwei gleichrangige Stämmlinge.
 – Deutliche Totholzausbildung im Feinastbereich.
 – Verstärkter Austrieb im Kroneninneren.
 – Der Baum weist deutliche Degenerationserscheinungen auf.

Verlichtete Oberkrone

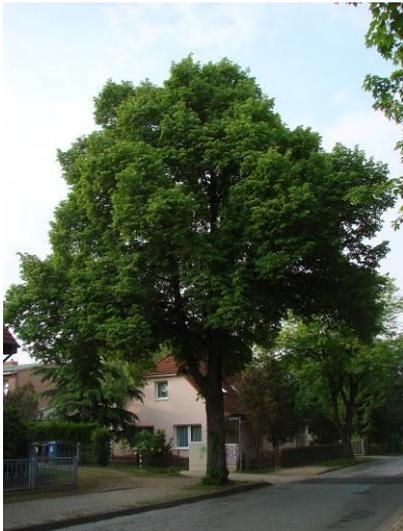
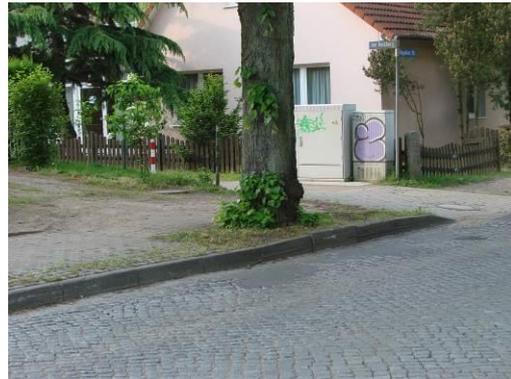
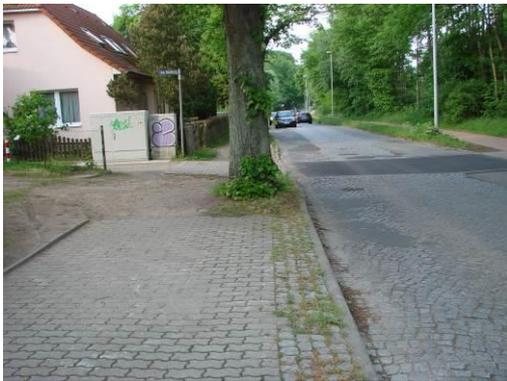
Baum Nr. 35 / 19

- Bemerkungen:
- Trotz eingeschränkter Standortbedingungen, Abstand zum Bordstein 30 cm sowie nebenliegend gepflasterte Bushaltestelle, verfügt der Baum über eine hervorragende Vitalität.
 - Der Stamm gabelt in 3,5 m Höhe in drei Stämmlinge.
 - Der nebenliegende Bordstein beginnt aus der Richtung gedrängt zu werden.

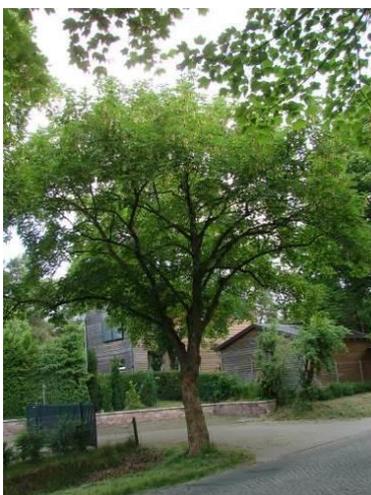
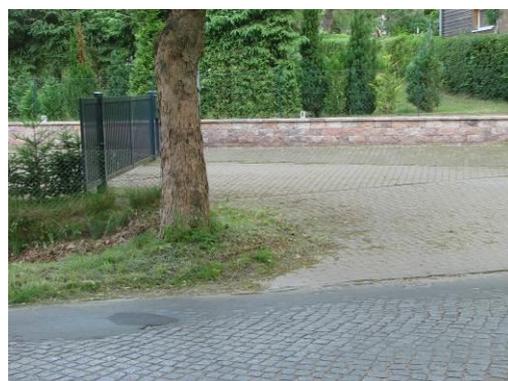
Baum Nr. 38

- Bemerkungen:
- In rund 1,0 m Abstand vom Stamm verläuft eine mit Betonrechteckpflaster befestigte Grundstücksüberfahrt.
 - Der Baum weist eine leichte Kurztriebbigkeit auf, ansonsten gleichmäßige und dichte Belaubung.

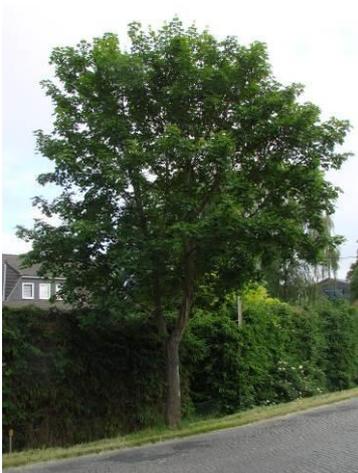
Baum Nr. 41

- Fehlendes Lichtraumprofil.
- Diverse Rindenanomalien am Stamm.
- Der Stamm gabelt in 2,2 m Höhe.
- Anfahrtschaden, 50 x 2 cm, am straßenseitigen Stämm-ling, überwallend.

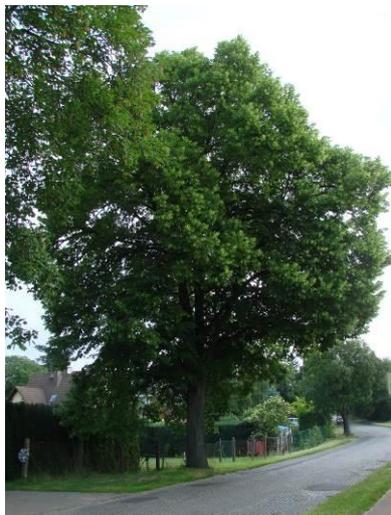
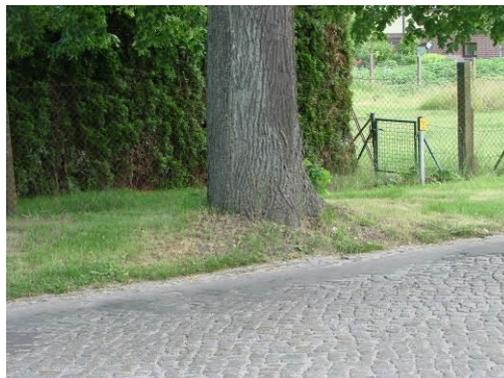
Baum Nr. 43

Bemerkungen: – Fehlendes Lichtraumprofil.
– Verkehrsgefährdendes Totholz in der Krone.

- Der Baum verfügt über eine gleichmäßige und dicht belaubte Krone.

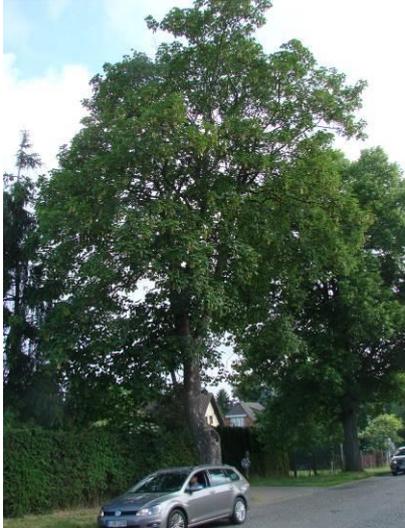
Baum Nr. 44

Erhaltungswürdigkeit: Aufgrund der massiven, einfallenden Stammwunde bedingt würdig

- Bemerkungen:
- In 1,8 m Höhe starke Stämmplingswunde mit 40 cm Durchmesser, einfallend. Hier ist ein straßenseitiger Stämmpling entnommen worden, dadurch etwas halbkreisförmige Krone.
 - Oberkrone leicht locker und etwas zerklüftet, ansonsten gleichmäßig beästet und belaubt.

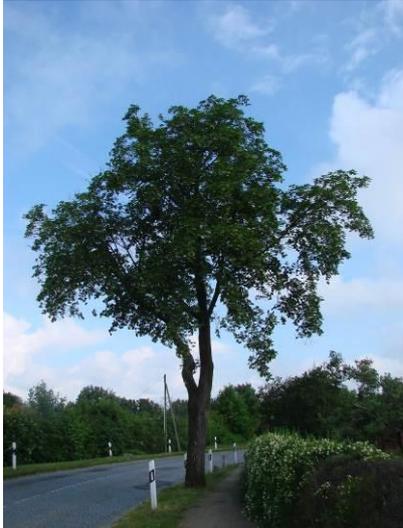
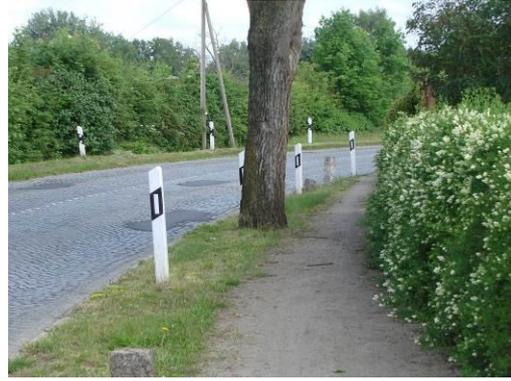
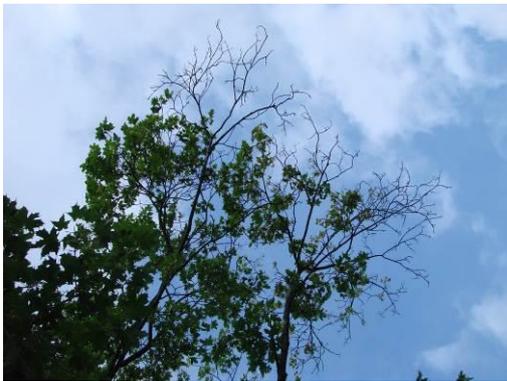
- Mistelbewuchs in der Krone.
- Diverse Starkastschnittwunden, gut überwallend, jedoch mit deutlichen Einfaltungen an den Stämmlingen sowie im Stamm.
- Verkehrsgefährdendes Totholz in der Krone.

Degenerierte Oberkrone
