Haltungsbericht

Haltung	3278a	Insp.-Nr.	1
Oberer Schacht	M278	Insp.-Datum	17.12.2015
Unterer Schacht	M279	Insp.-Richtung	in Fließrichtung

Haltung	3279a	Insp.-Nr.	2
Oberer Schacht	M279	Insp.-Datum	17.12.2015
Unterer Schacht	M280	Insp.-Richtung	in Fließrichtung

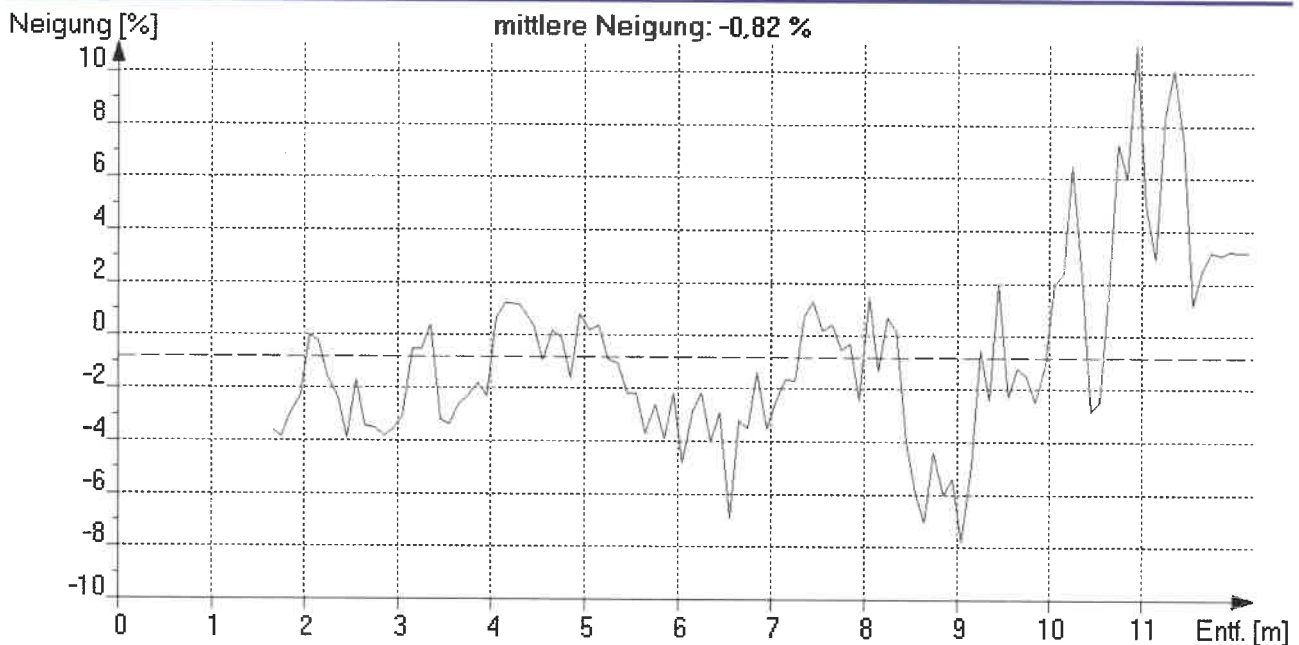
Insp.-Nr. 1

Insp.-Datum 17.12.2015

Schacht M278

Schacht M279

Foto	Video	Entf./m	G	Zustand	V	Beschreibung
	00:00:06	0,00		BCD XP		Anfangsknoten, Rohranfang
	00:00:42	0,00		BAB B A A		Pos: 12; Riss, in Längsrichtung, Breite = 3mm

Foto	Video	Enf./m	Zustand	Beschreibung
				M278
		0.00	BCDXP	Anfangsknoten, Rohranfang
00:00:06			BABBA	Pos: 12; Riss , in Längsrichtung, Breite = 3mm
00:00:42		0.30	BCADA	Pos: 3; einfacher Anschluss, gebohrt, offen, Höhe = 150mm, Breite = 150mm

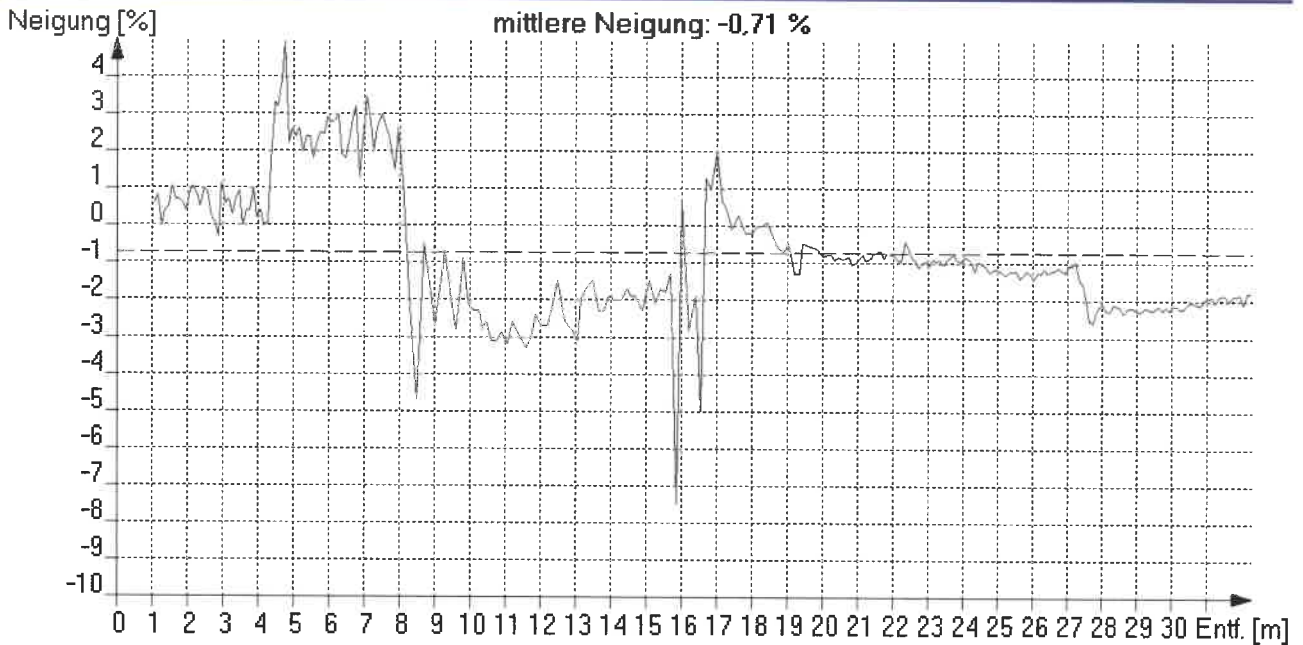
Neigungsgrafik

Haltung	3279a	Sohlhöhe	47,35 m
Oberer Schacht	M279		47,12 m
Unterer Schacht	M280		
Insp.-Länge	32,30 m	Insp.-Richtung	in Fließrichtung
Halt.-Länge	32,84 m	Kanalsystem	M
		Insp.-Nr.	2
		Insp.-Datum	17.12.2015

Schacht M279

Schacht M280
